COMUNE DI PIEVE DI CENTO

**CHIESA COLLEGIATA
DI SANTA MARIA MAGGIORE**

**INTERVENTI DI RIPARAZIONE
CON RAFFORZAMENTO LOCALE
A SEGUITO DEL SISMA DEL MAGGIO 2012**

PROGETTO ESECUTIVO

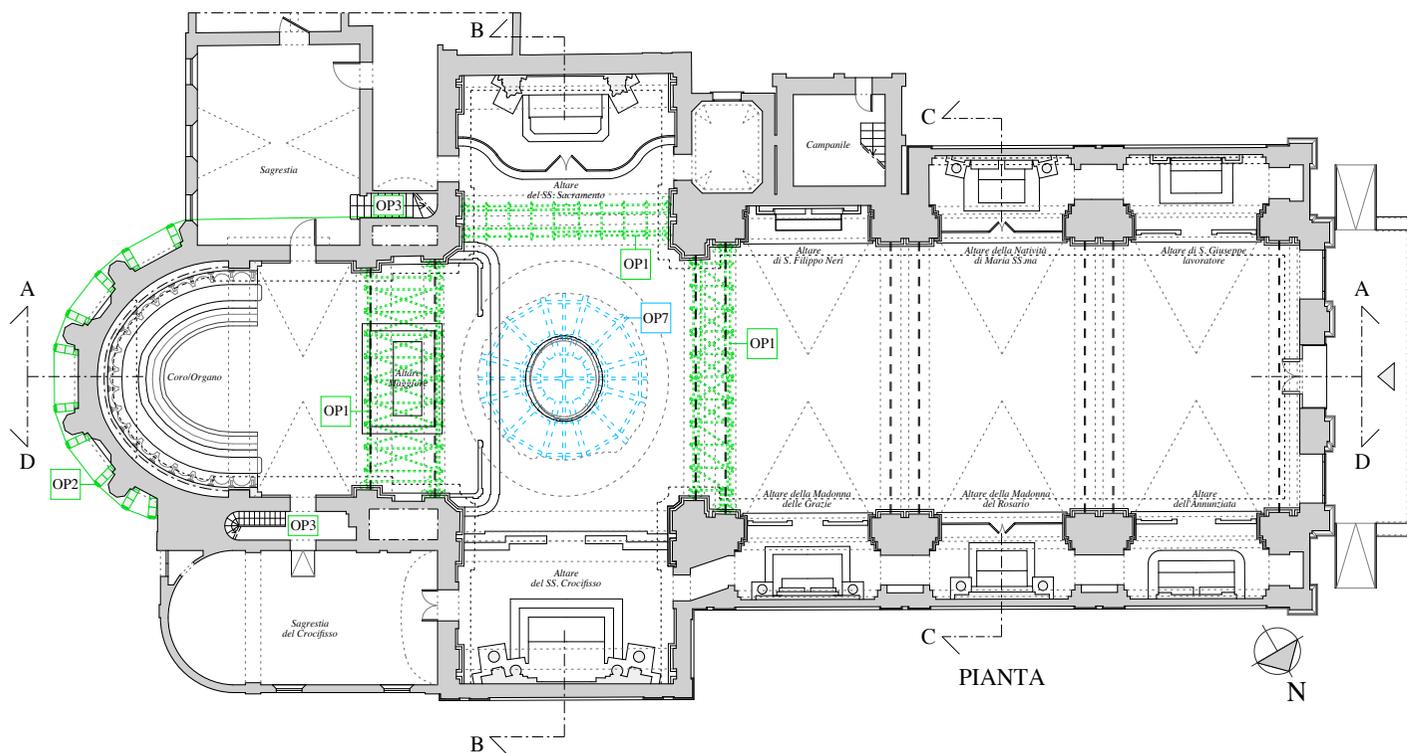
OP1 PUNTELLAMENTO DEGLI ARCHI LESIONATI - CENTINATURA METALLICA

- STRUTTURA IN TUBOLARI METALLICI CON SISTEMA A TUBO-GIUNTO
- BASI DI APPOGGIO IN MENSOLE DI ACCIAIO ANCORATE ALLA MURATURA IN CORRISPONDENZA DELLE IMPOSTE DELL'ARCO
- INTERPOSIZIONE DI TAVOLATO LIGNEO NELLE SUPERFICI DI CONTATTO FRA ARCO E TUBOLARI

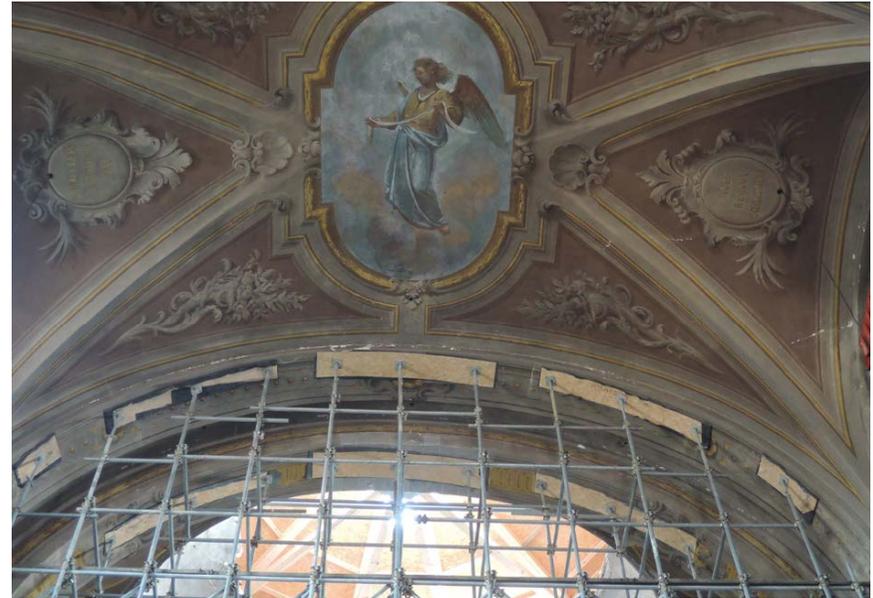
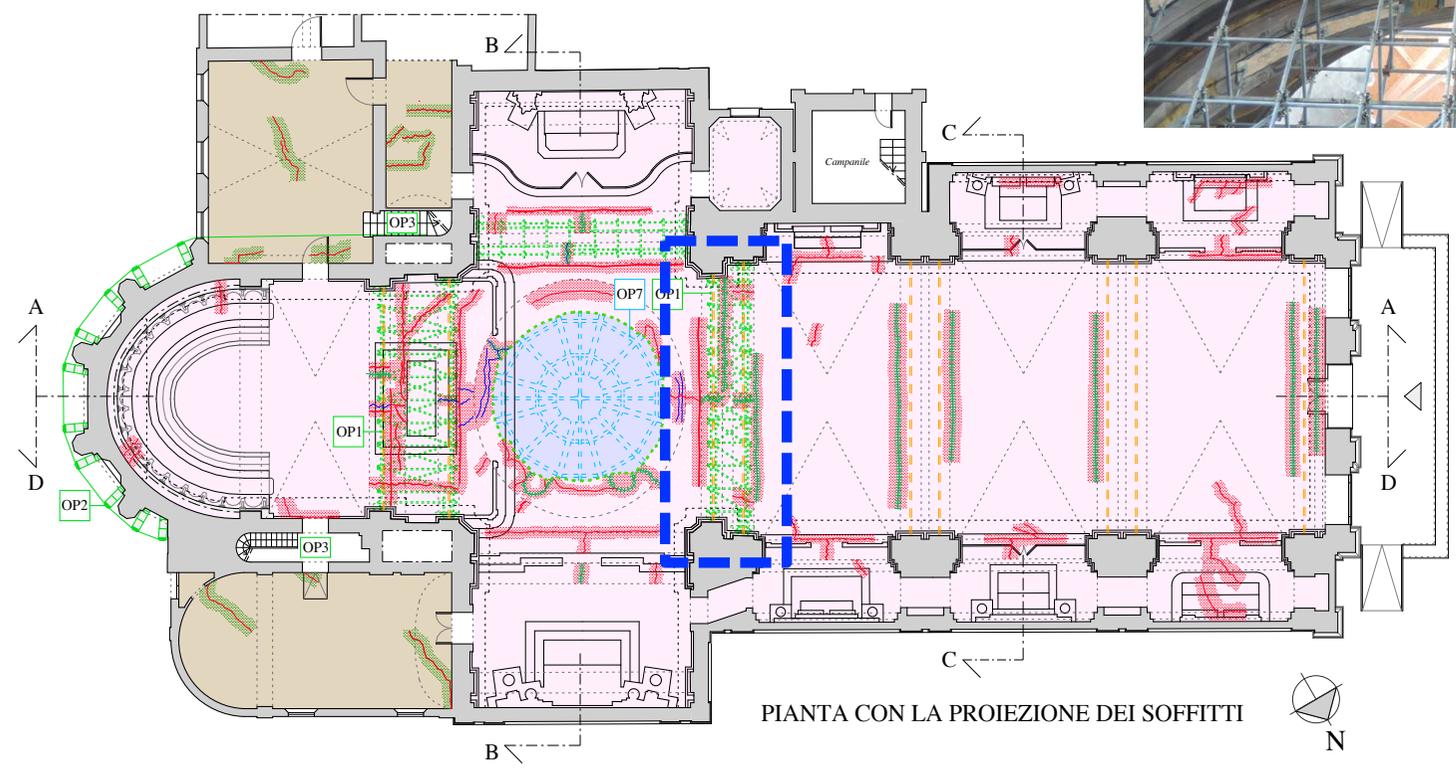
1.1 - STRUTTURE MURARIE VERTICALI E VOLTATE

LESIONI ISOLATE
-

LESIONI PASSANTI
-

LESIONI CON DISASSAMENTO VERTICALE
-

LESIONI PASSANTI E CON DISASSAMENTO VERTICALE

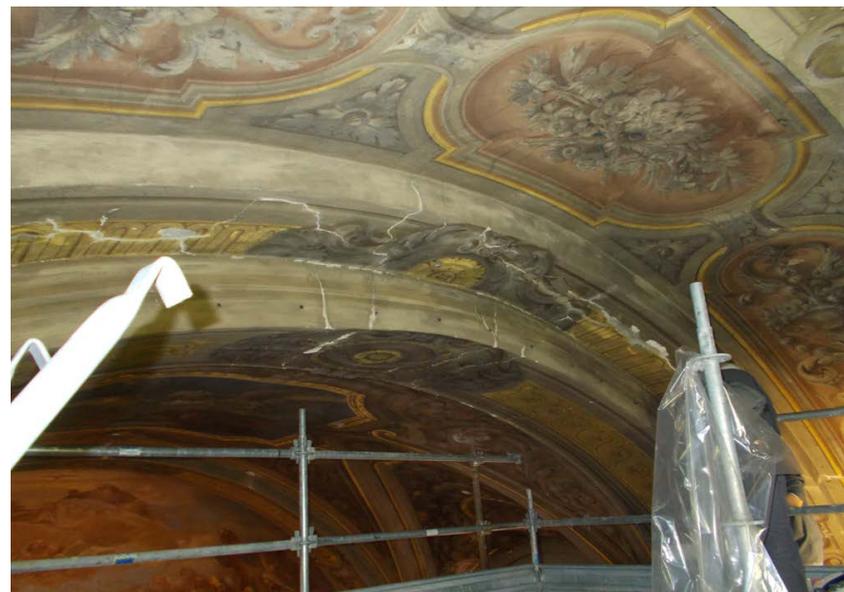
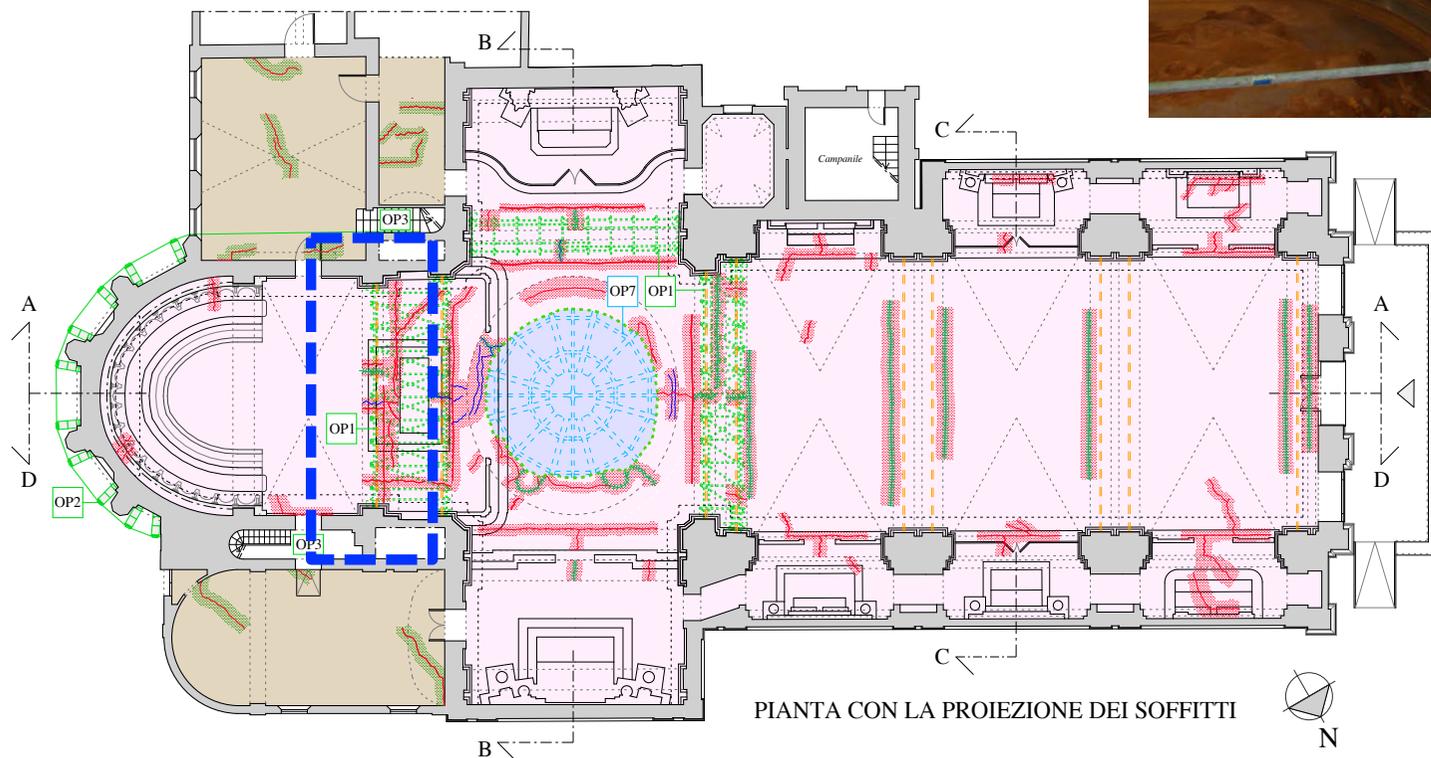
1.1 - STRUTTURE MURARIE VERTICALI E VOLTATE

LESIONI ISOLATE
-

LESIONI PASSANTI
-

LESIONI CON DISASSAMENTO VERTICALE
-

LESIONI PASSANTI E CON DISASSAMENTO VERTICALE

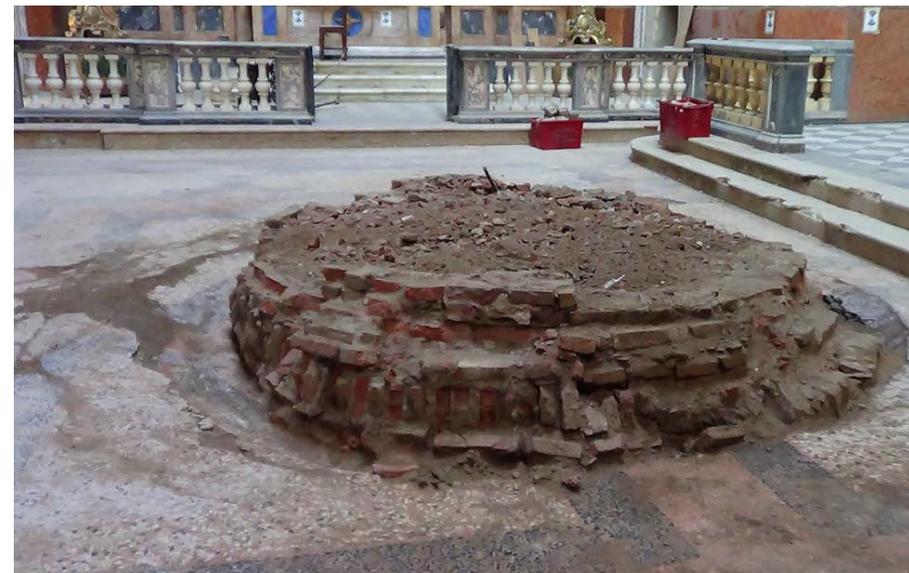
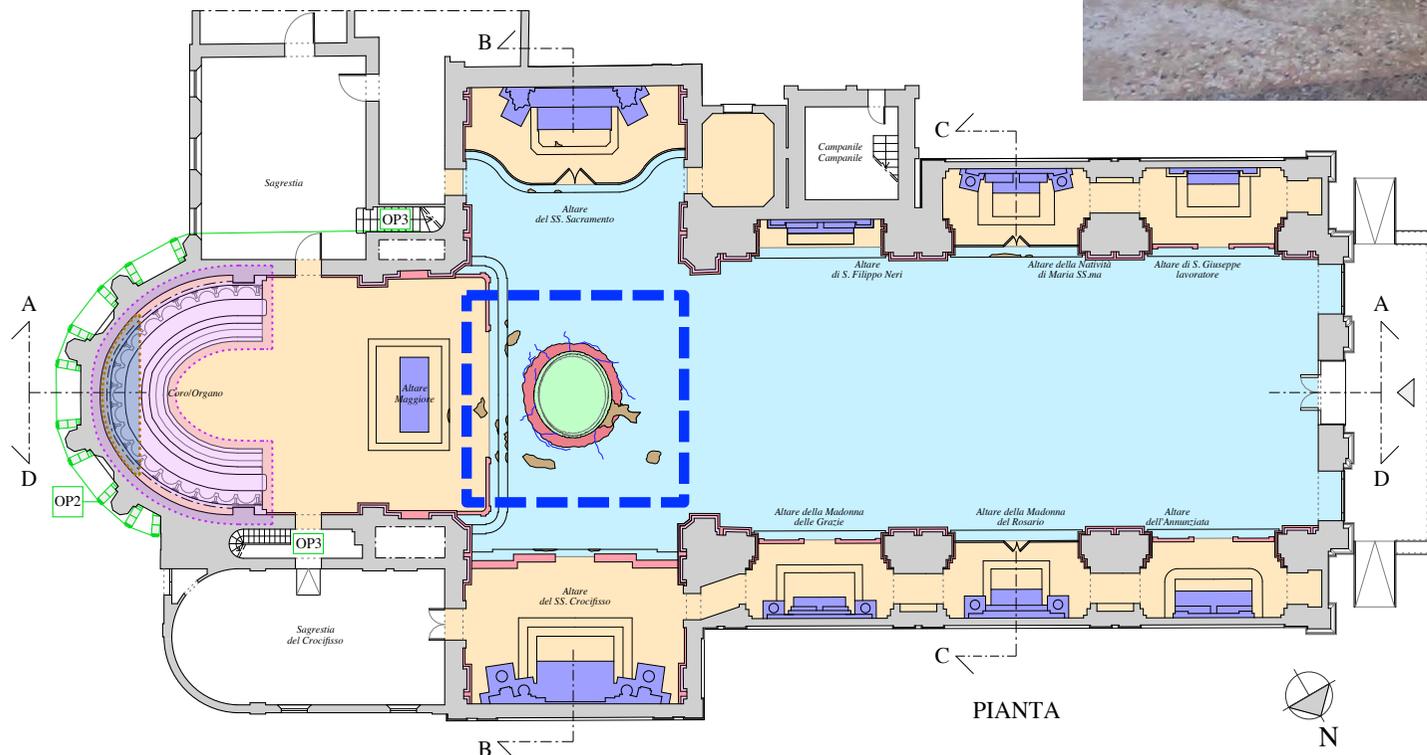
2.1 - PAVIMENTAZIONI

PAVIMENTAZIONE IN SEMINATO ALLA VENEZIANA DELL'AULA: PERDITA DI PLANARITA' E AVVALLAMENTI
 PAVIMENTAZIONE IN SEMINATO ALLA VENEZIANA DELL'AULA E GRADINI IN MARMO: PRESENZE LOCALIZZATE DI
 ROTTURE, MICROFESSURAZIONI, DETRITI
-

ROTTURA CON SPROFONDAMENTO DEL PIANO DI CALPESTIO
-

MANCANZA DI MATERIALE
-

PRESENZA DI RELITTI MURARI E MACERIE
-

FESSURAZIONI
-

PAVIMENTAZIONI IN SEMINATO ALLA VENEZIANA DEL TRANSETTO E PAVIMENTAZIONI IN MARMO/MARMETTE:
 - PRESENZE LOCALIZZATE DI ROTTURE, AVVALLAMENTI, MICROFESSURAZIONI, DETRITI
 - PRESENZA DIFFUSA DI DEPOSITI SUPERFICIALI DOVUTI ALLA SEDIMENTAZIONE DI POLVERI E A DEIEZIONE DI AVIFAUNA

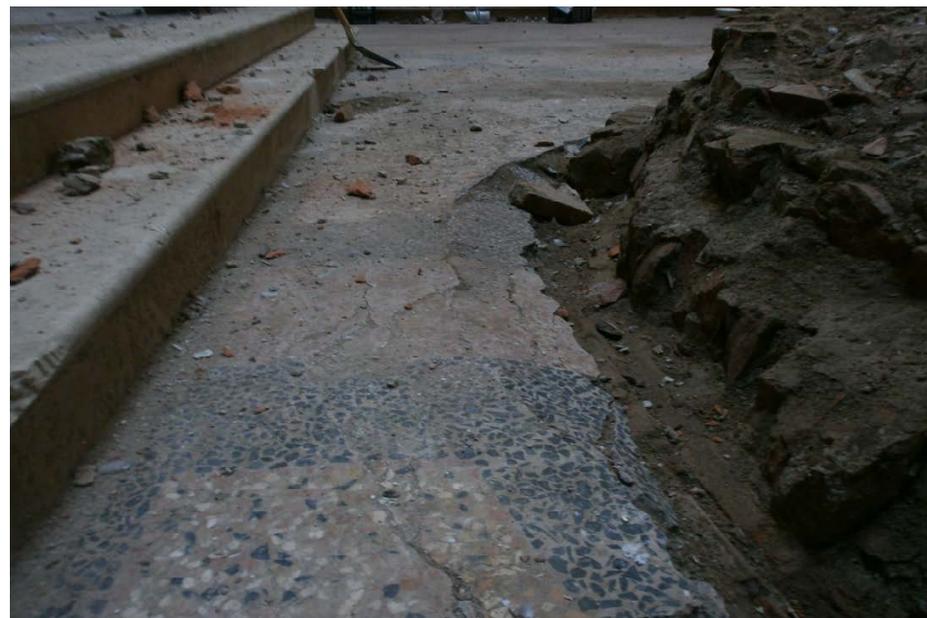
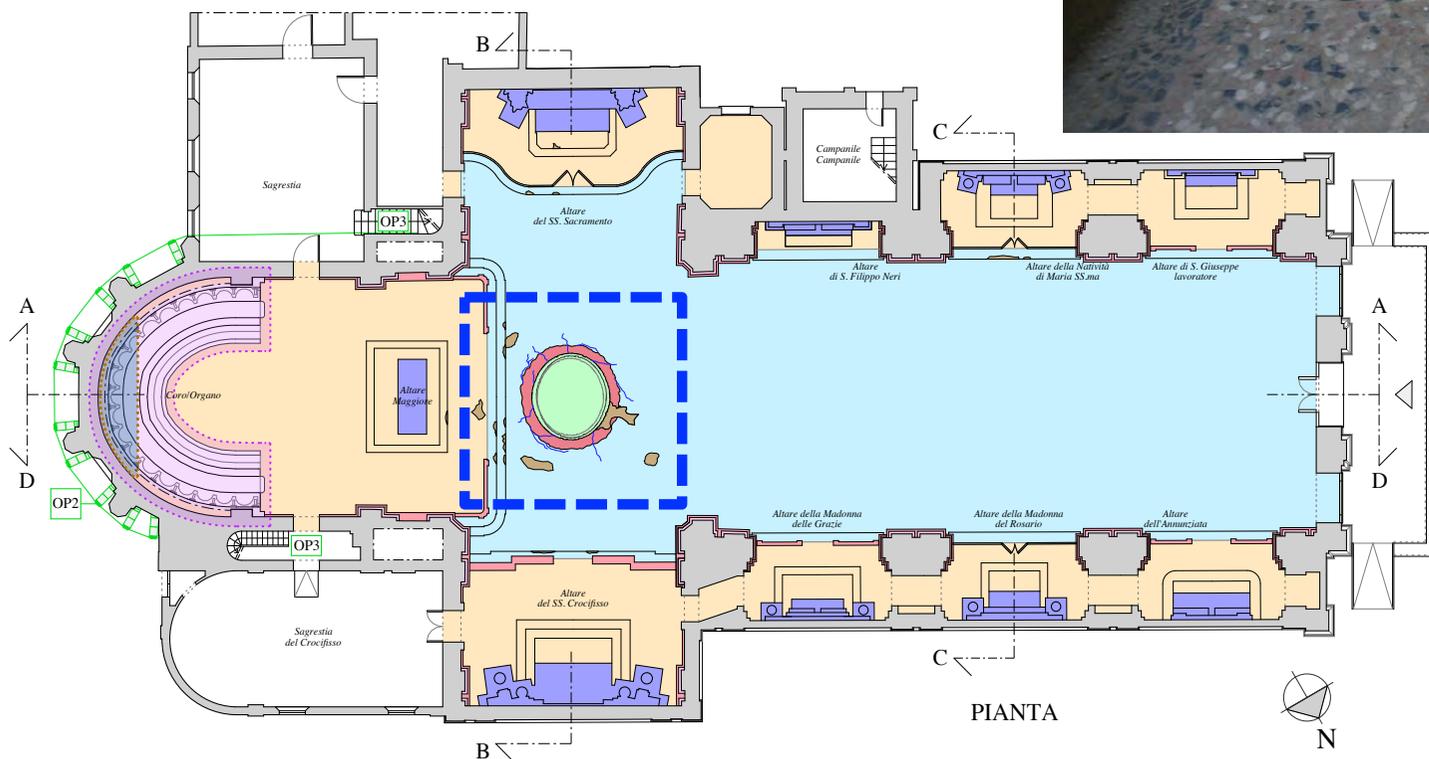
2.1 - PAVIMENTAZIONI

PAVIMENTAZIONE IN SEMINATO ALLA VENEZIANA DELL'AULA: PERDITA DI PLANARITA' E AVVALLAMENTI
 PAVIMENTAZIONE IN SEMINATO ALLA VENEZIANA DELL'AULA E GRADINI IN MARMO: PRESENZE LOCALIZZATE DI
 ROTTURE, MICROFESSURAZIONI, DETRITI
-

ROTTURA CON SPROFONDAMENTO DEL PIANO DI CALPESTIO
-

MANCANZA DI MATERIALE
-

PRESENZA DI RELITTI MURARI E MACERIE
-

FESSURAZIONI
-

PAVIMENTAZIONI IN SEMINATO ALLA VENEZIANA DEL TRANSETTO E PAVIMENTAZIONI IN MARMO/MARMETTE:
 - PRESENZE LOCALIZZATE DI ROTTURE, AVVALLAMENTI, MICROFESSURAZIONI, DETRITI
 - PRESENZA DIFFUSA DI DEPOSITI SUPERFICIALI DOVUTI ALLA SEDIMENTAZIONE DI POLVERI E A DEIEZIONE DI AVIFAUNA

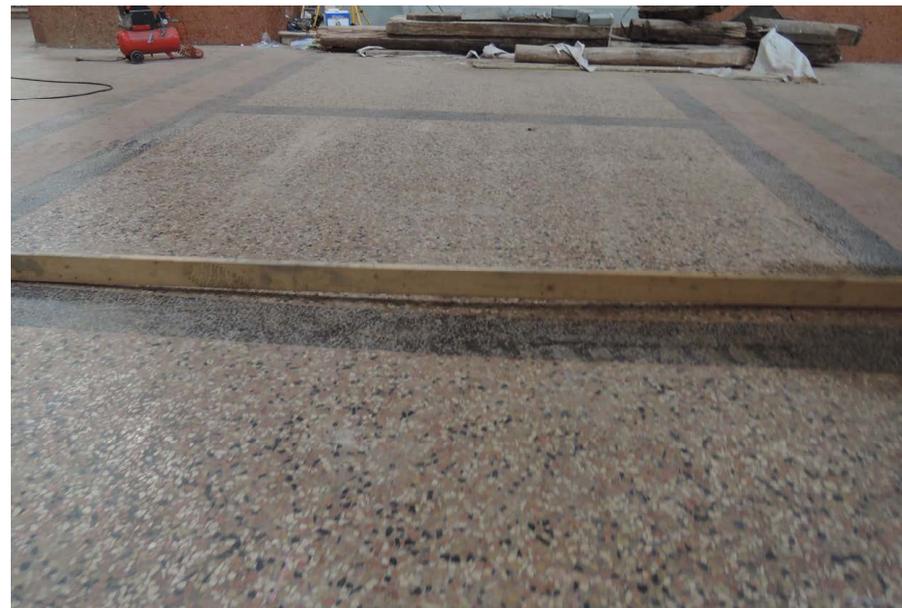
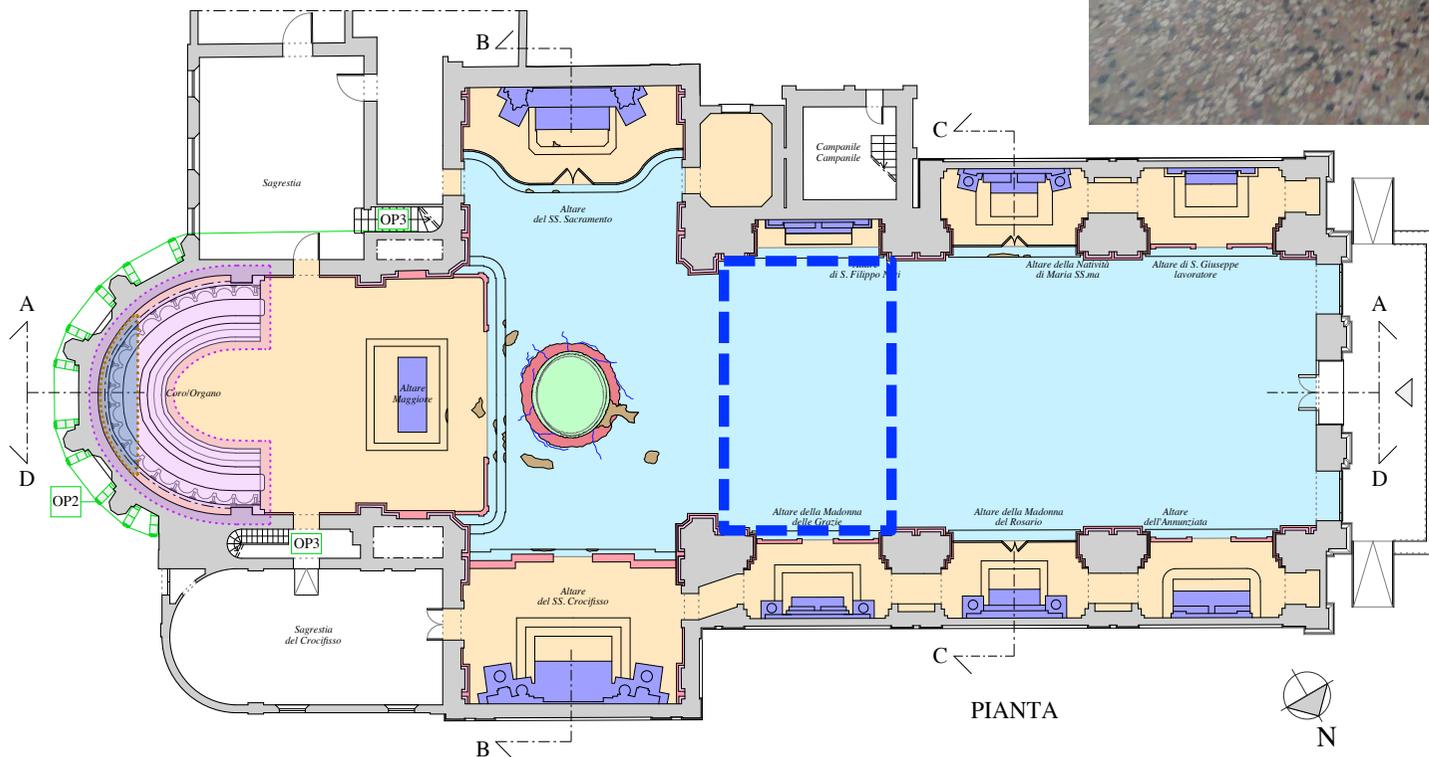
2.1 - PAVIMENTAZIONI

PAVIMENTAZIONE IN SEMINATO ALLA VENEZIANA DELL'AULA: PERDITA DI PLANARITA' E AVVALLAMENTI
PAVIMENTAZIONE IN SEMINATO ALLA VENEZIANA DELL'AULA E GRADINI IN MARMO: PRESENZE LOCALIZZATE DI
ROTTURE, MICROFESSURAZIONI, DETRITI
-

ROTTURA CON SPROFONDAMENTO DEL PIANO DI CALPESTIO
-

MANCANZA DI MATERIALE
-

PRESENZA DI RELITTI MURARI E MACERIE
-

FESSURAZIONI
-

PAVIMENTAZIONI IN SEMINATO ALLA VENEZIANA DEL TRANSETTO E PAVIMENTAZIONI IN MARMO/MARMETTE:
- PRESENZE LOCALIZZATE DI ROTTURE, AVVALLAMENTI, MICROFESSURAZIONI, DETRITI
- PRESENZA DIFFUSA DI DEPOSITI SUPERFICIALI DOVUTI ALLA SEDIMENTAZIONE DI POLVERI E A DEIEZIONE DI AVIFAUNA

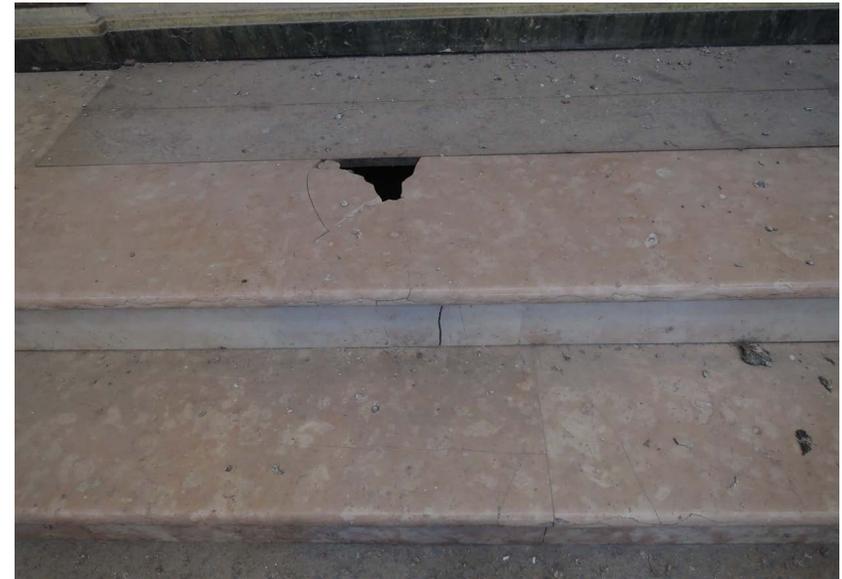
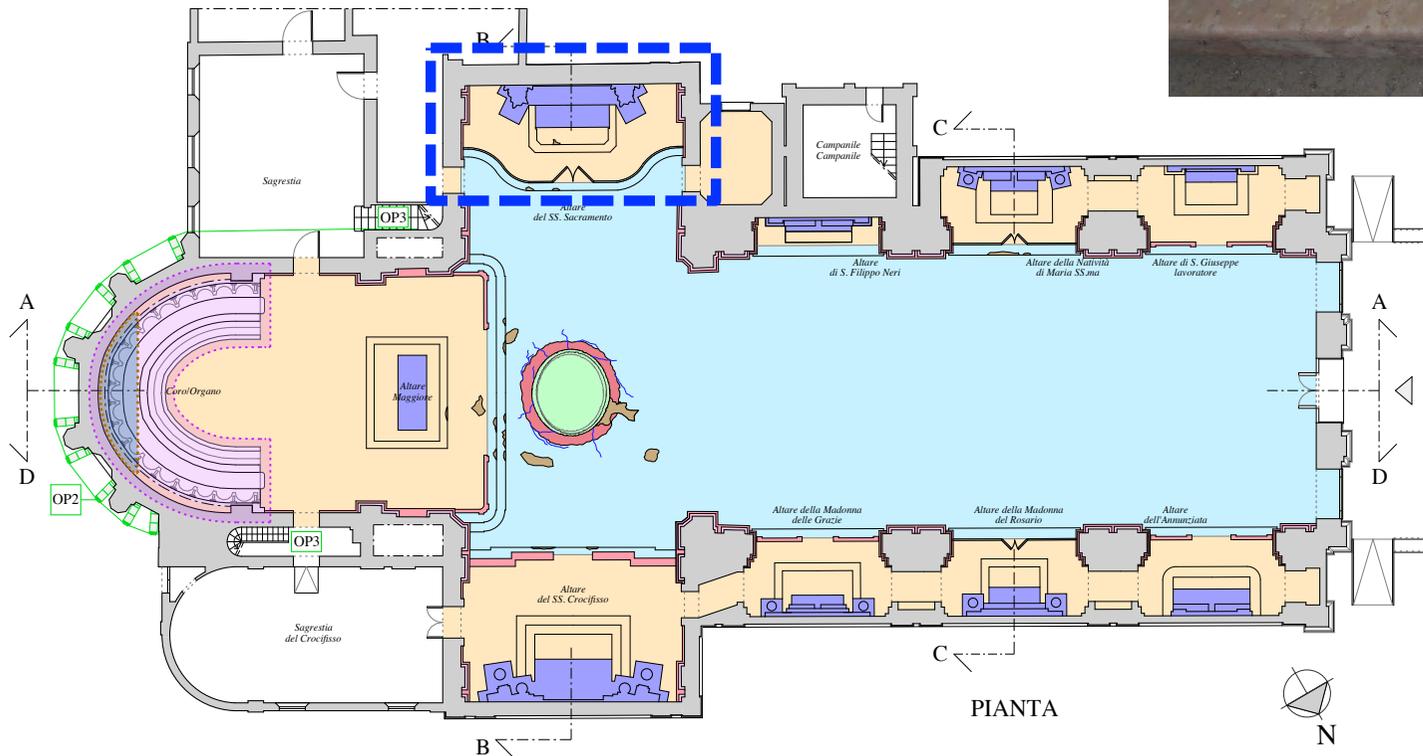
2.1 - PAVIMENTAZIONI

PAVIMENTAZIONE IN SEMINATO ALLA VENEZIANA DELL'AULA: PERDITA DI PLANARITA' E AVVALLAMENTI
 PAVIMENTAZIONE IN SEMINATO ALLA VENEZIANA DELL'AULA E GRADINI IN MARMO: PRESENZE LOCALIZZATE DI
 ROTTURE, MICROFESSURAZIONI, DETRITI
-

ROTTURA CON SPROFONDAMENTO DEL PIANO DI CALPESTIO
-

MANCANZA DI MATERIALE
-

PRESENZA DI RELITTI MURARI E MACERIE
-

FESSURAZIONI
-

PAVIMENTAZIONI IN SEMINATO ALLA VENEZIANA DEL TRANSETTO E PAVIMENTAZIONI IN MARMO/MARMETTE:
 - PRESENZE LOCALIZZATE DI ROTTURE, AVVALLAMENTI, MICROFESSURAZIONI, DETRITI
 - PRESENZA DIFFUSA DI DEPOSITI SUPERFICIALI DOVUTI ALLA SEDIMENTAZIONE DI POLVERI E A DEIEZIONE DI AVIFAUNA

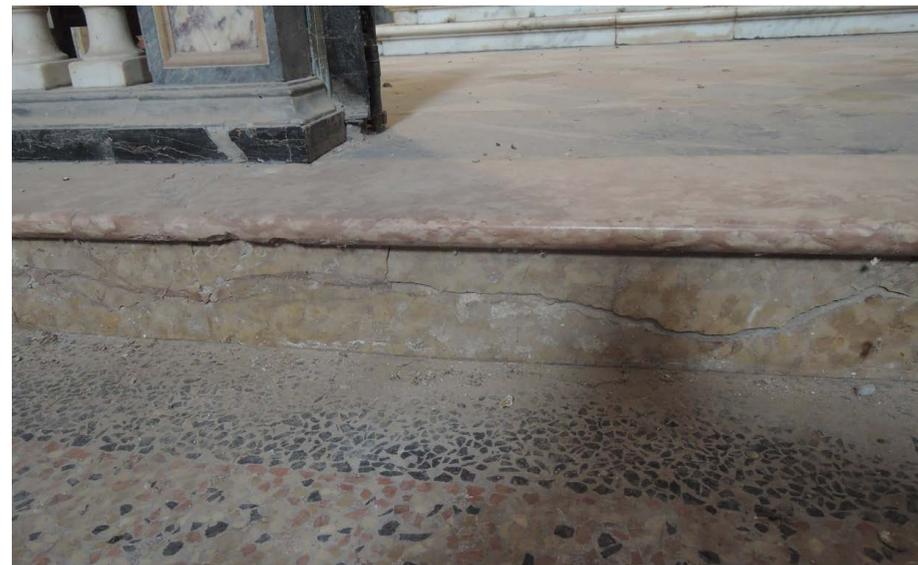
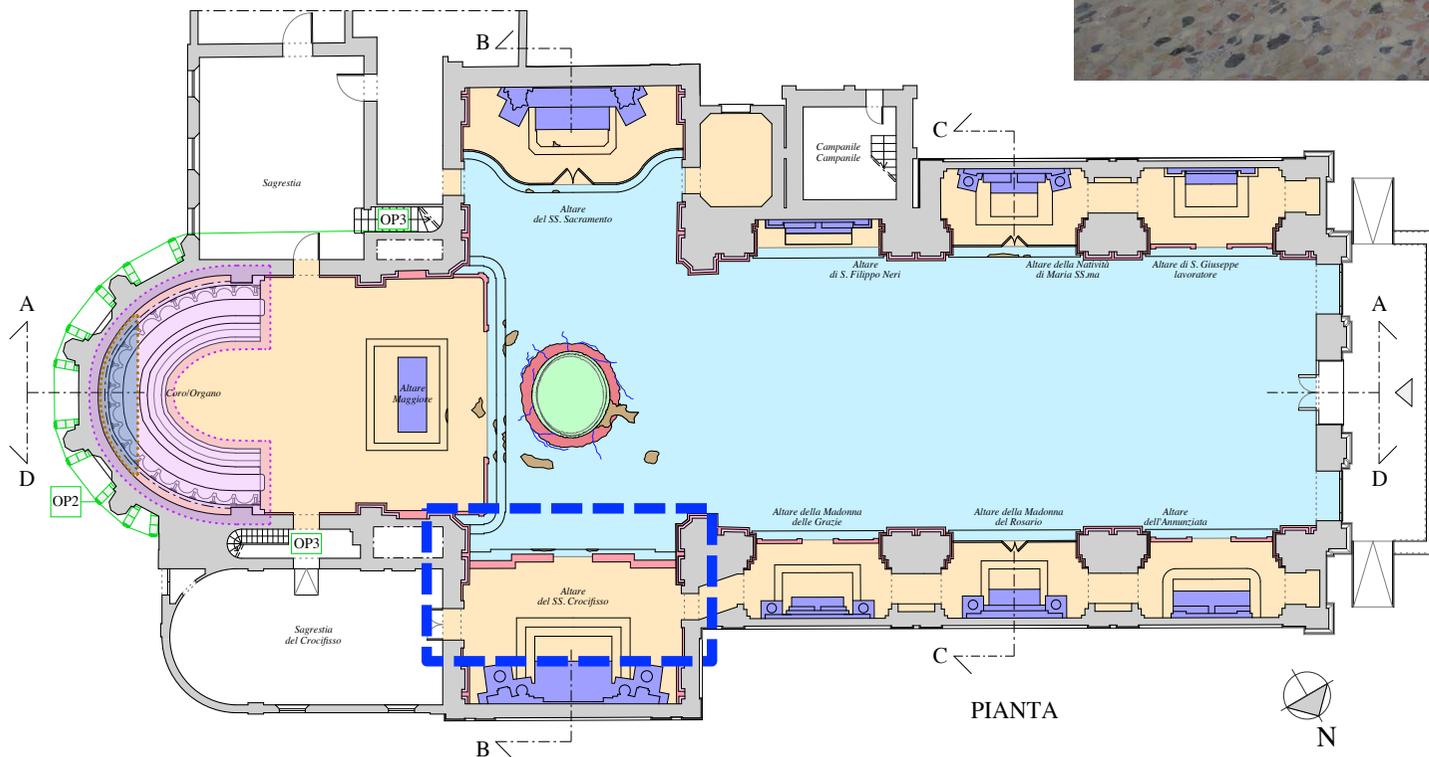
2.1 - PAVIMENTAZIONI

PAVIMENTAZIONE IN SEMINATO ALLA VENEZIANA DELL'AULA: PERDITA DI PLANARITA' E AVVALLAMENTI
 PAVIMENTAZIONE IN SEMINATO ALLA VENEZIANA DELL'AULA E GRADINI IN MARMO: PRESENZE LOCALIZZATE DI
 ROTTURE, MICROFESSURAZIONI, DETRITI
-

ROTTURA CON SPROFONDAMENTO DEL PIANO DI CALPESTIO
-

MANCANZA DI MATERIALE
-

PRESENZA DI RELITTI MURARI E MACERIE
-

FESSURAZIONI
-

PAVIMENTAZIONI IN SEMINATO ALLA VENEZIANA DEL TRANSETTO E PAVIMENTAZIONI IN MARMO/MARMETTE:
 - PRESENZE LOCALIZZATE DI ROTTURE, AVVALLAMENTI, MICROFESSURAZIONI, DETRITI
 - PRESENZA DIFFUSA DI DEPOSITI SUPERFICIALI DOVUTI ALLA SEDIMENTAZIONE DI POLVERI E A DEIEZIONE DI AVIFAUNA

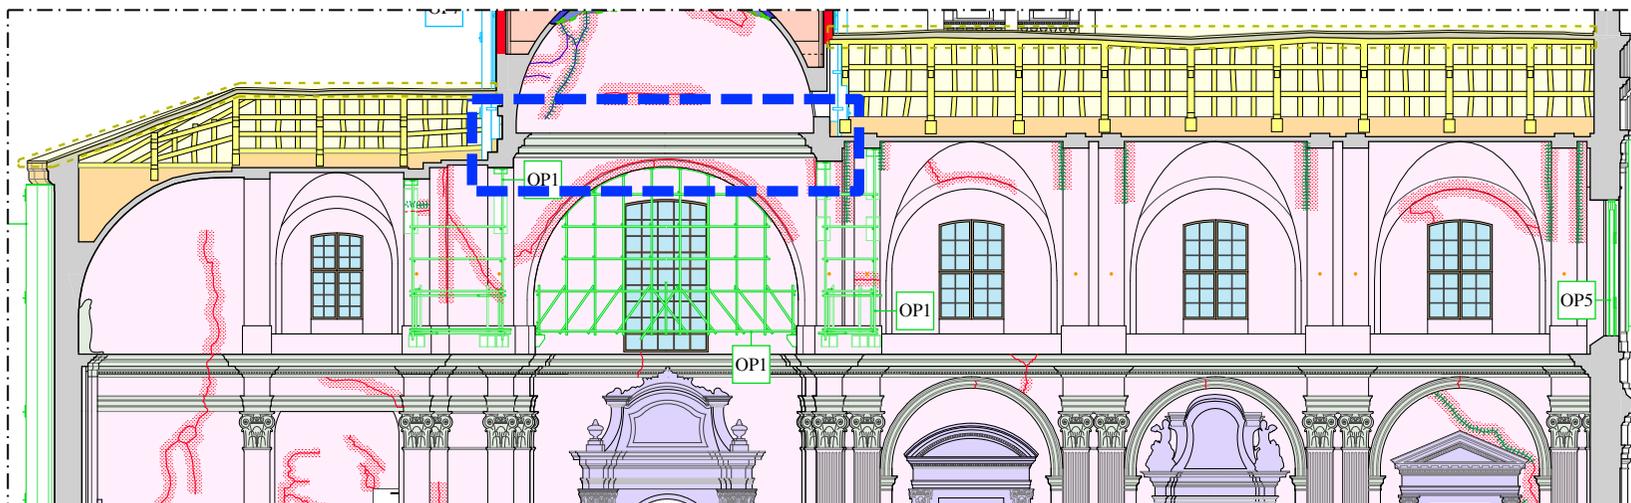
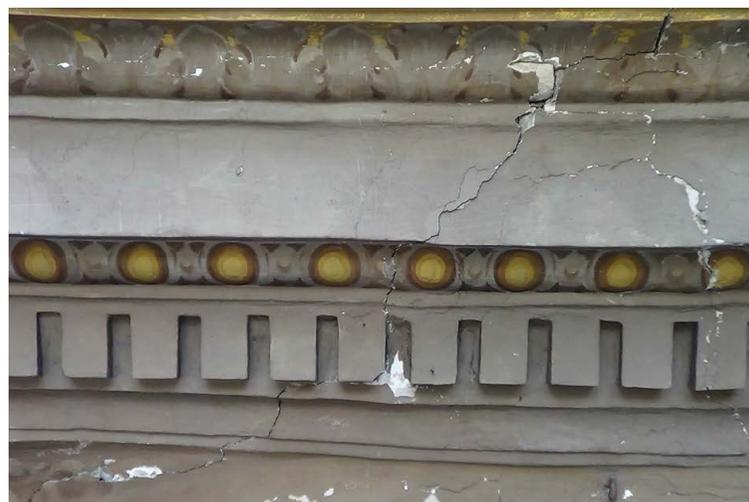
2.6 - ORNATI ARCHITETTONICI IN LATERIZIO E STUCCO TINTEGGIATO E DECORATO

- LOCALIZZATE ROTTURE, FESSURAZIONI E MANCANZE DI MATERIALE: 40% DELLE SUPERFICI
- PRESENZE LOCALIZZATE DI DETRITI: 40% DELLE SUPERFICI
- PRESENZE LOCALIZZATE DI MACCHIE DI UMIDITA' CONSEGUENTI ALL'INGRESSO DI ACQUA PIOVANA: 40% DELLE SUPERFICI
- PRESENZA DIFFUSA DI DEPOSITI SUPERFICIALI DOVUTI ALLA SEDIMENTAZIONE DI POLVERI E A DEIEZIONE DI AVIFAUNA

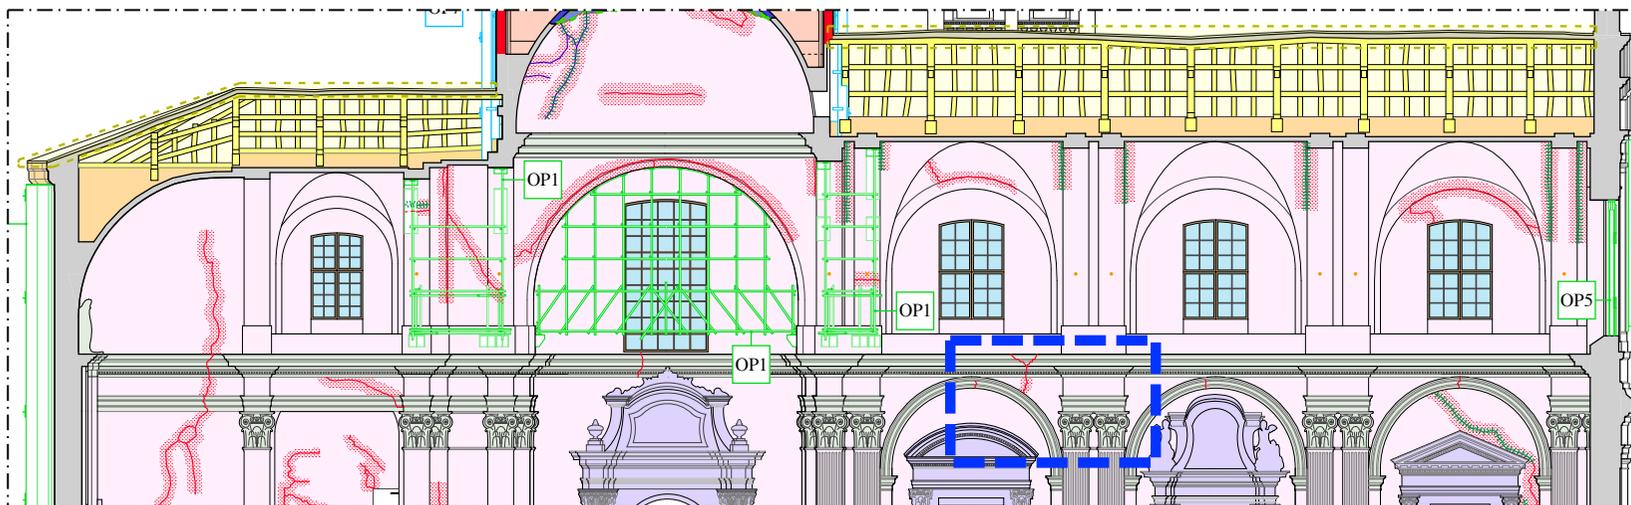
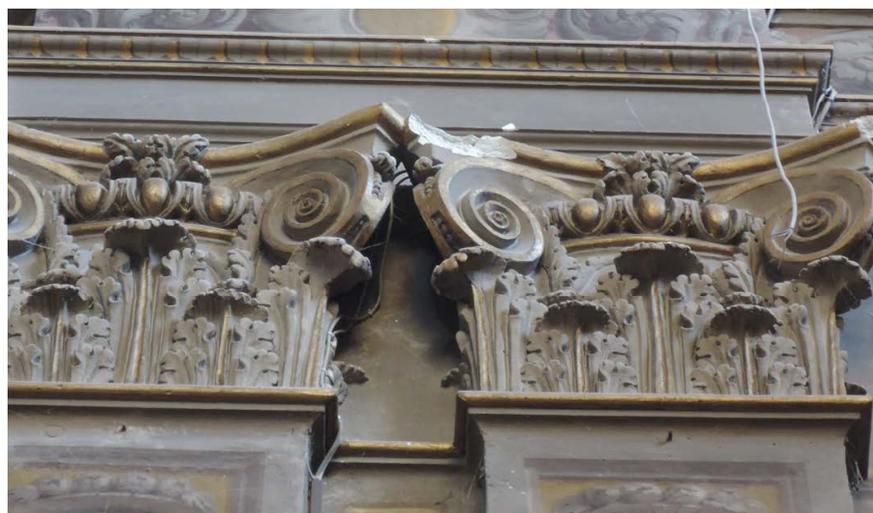
2.6 - ORNATI ARCHITETTONICI IN LATERIZIO E STUCCO TINTEGGIATO E DECORATO

- LOCALIZZATE ROTTURE, FESSURAZIONI E MANCANZE DI MATERIALE: 40% DELLE SUPERFICI
- PRESENZE LOCALIZZATE DI DETRITI: 40% DELLE SUPERFICI
- PRESENZE LOCALIZZATE DI MACCHIE DI UMIDITA' CONSEGUENTI ALL'INGRESSO DI ACQUA PIOVANA: 40% DELLE SUPERFICI
- PRESENZA DIFFUSA DI DEPOSITI SUPERFICIALI DOVUTI ALLA SEDIMENTAZIONE DI POLVERI E A DEIEZIONE DI AVIFAUNA

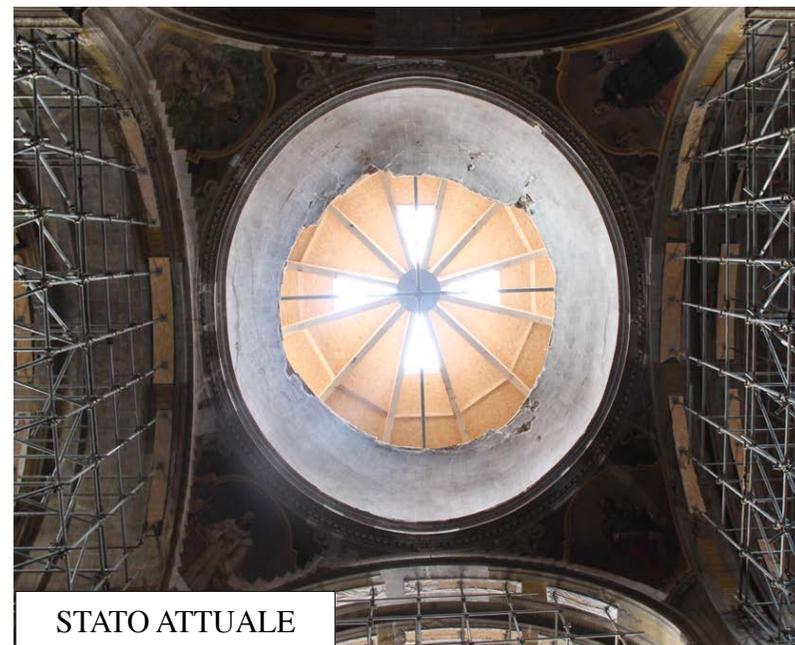
1.2 - CUPOLA, TIBURIO E LANTERNA

CROLLO DELLA PARTE SUPERIORE DELLA CUPOLA
-

PERDITA DEGLI APPARATI DECORATIVI PITTORICI A SEGUITO DEL CROLLO DELLA PARTE SUPERIORE DELLA CUPOLA
-

ELEMENTI MANCANTI, ROTTI O DISTACCATI NELLA STRUTTURA MURARIA DEL TIBURIO
-

CROLLO DELLA COPERTURA DEL TIBURIO
CROLLO DELLA LANTERNA E DELLA RELATIVA COPERTURA

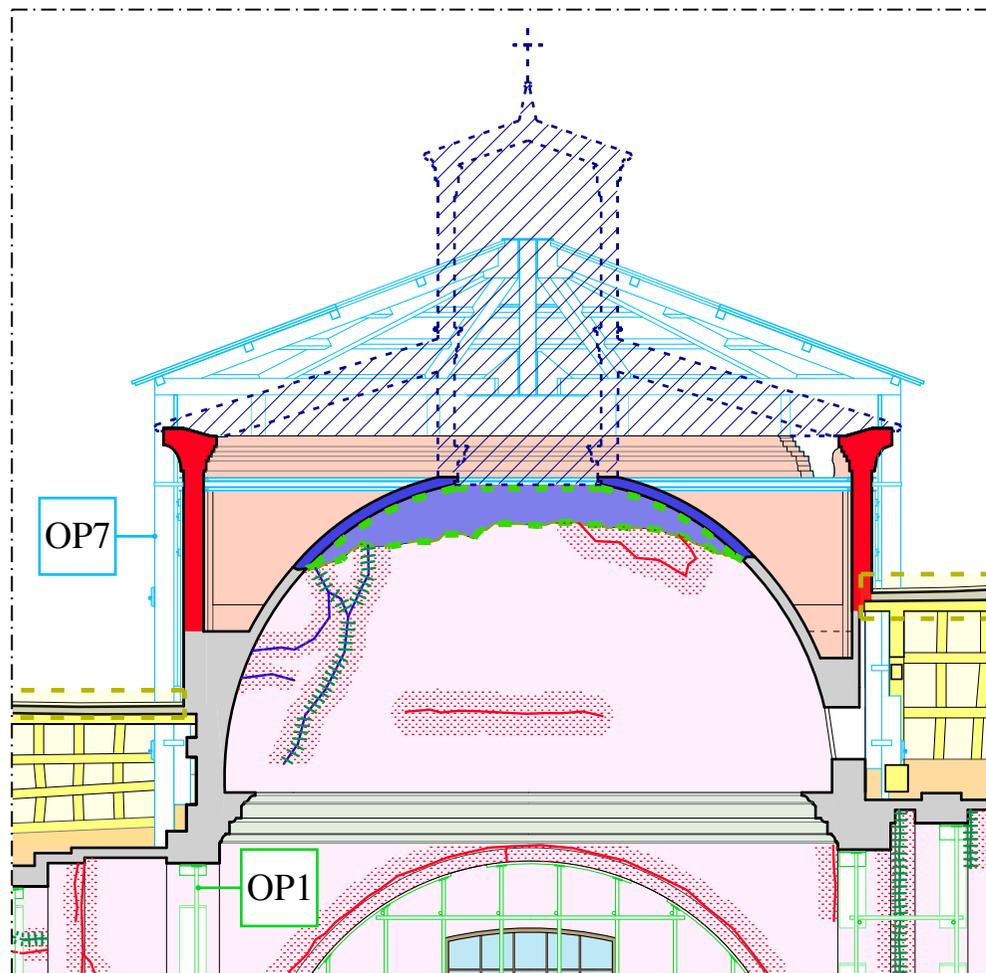
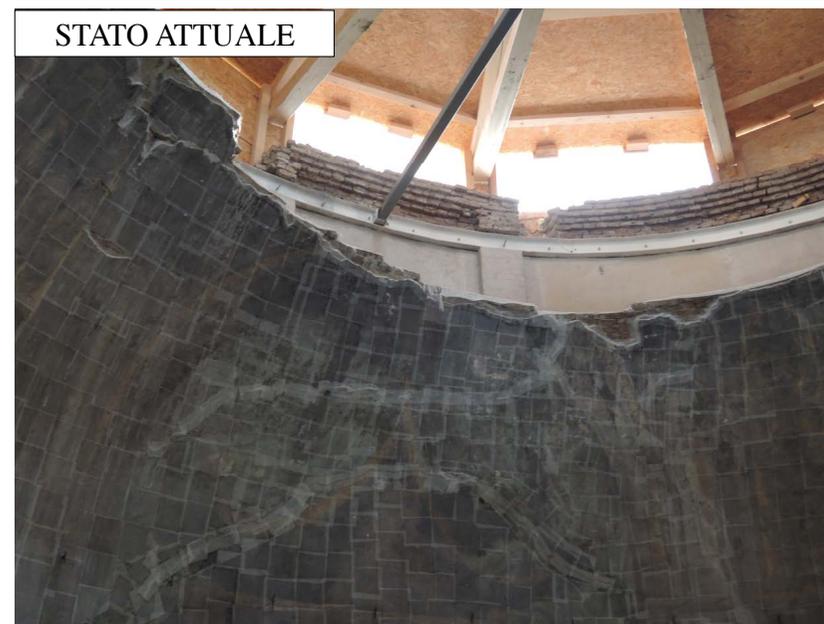
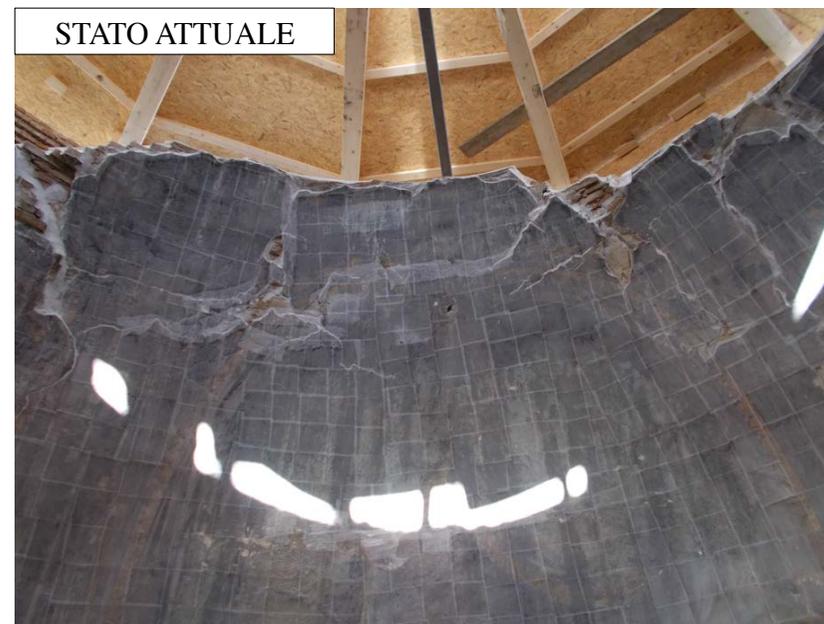
1.2 - CUPOLA, TIBURIO E LANTERNA

CROLLO DELLA PARTE SUPERIORE DELLA CUPOLA
-

PERDITA DEGLI APPARATI DECORATIVI PITTORICI A SEGUITO DEL CROLLO DELLA PARTE SUPERIORE DELLA CUPOLA
-

ELEMENTI MANCANTI, ROTTI O DISTACCATI NELLA STRUTTURA MURARIA DEL TIBURIO
-

CROLLO DELLA COPERTURA DEL TIBURIO
CROLLO DELLA LANTERNA E DELLA RELATIVA COPERTURA

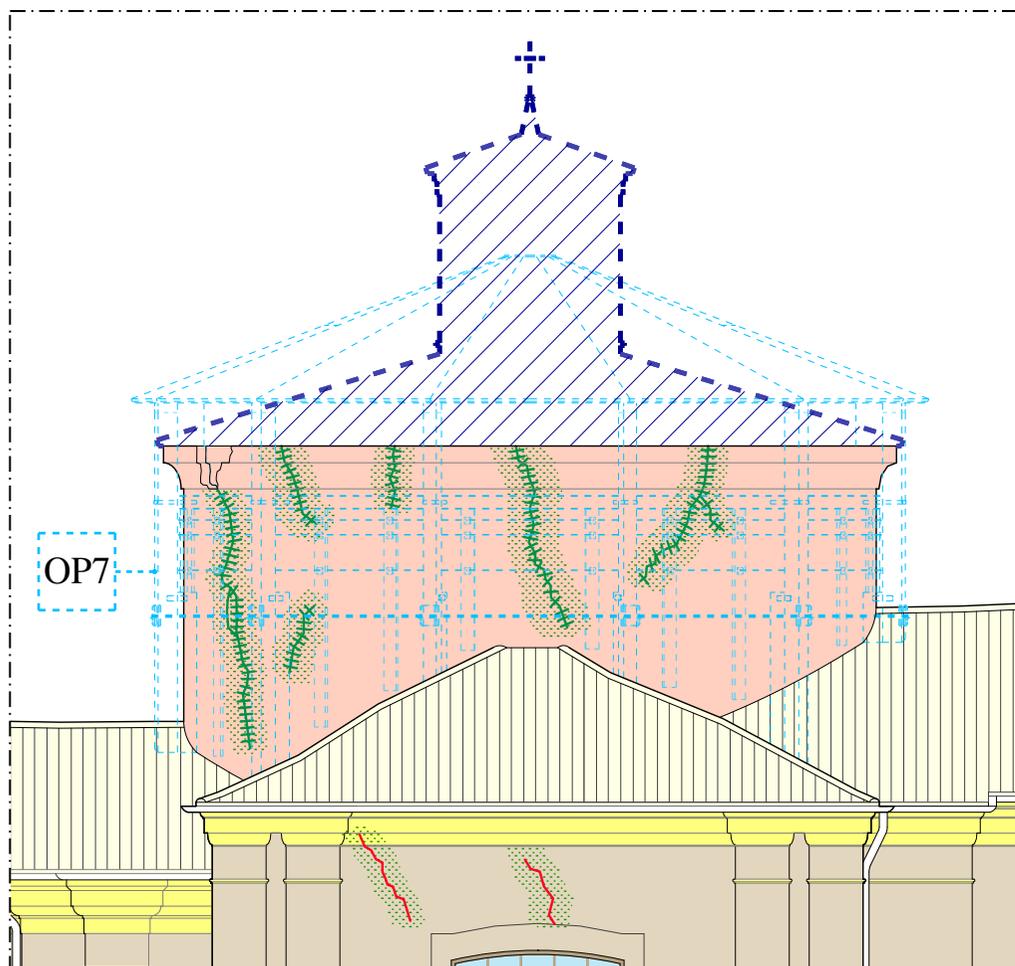
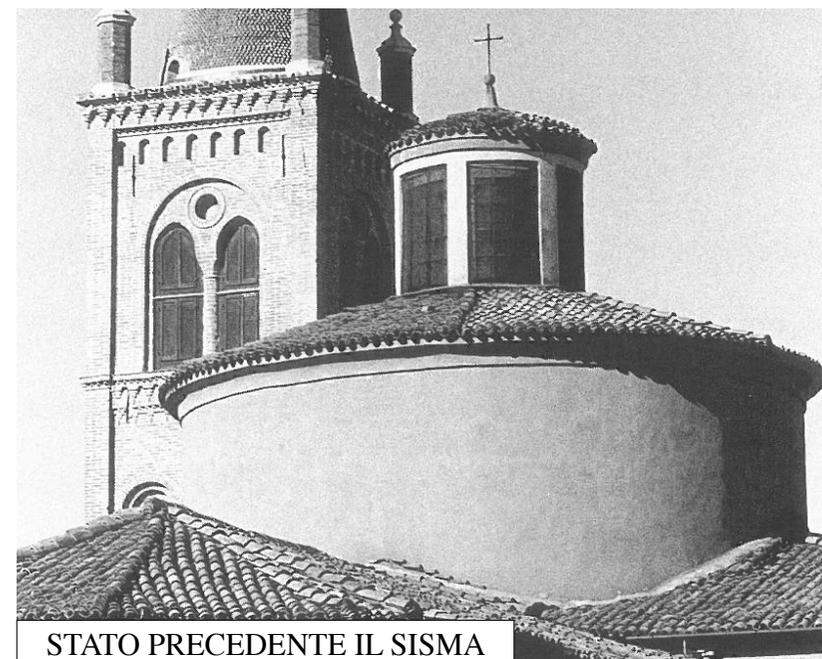
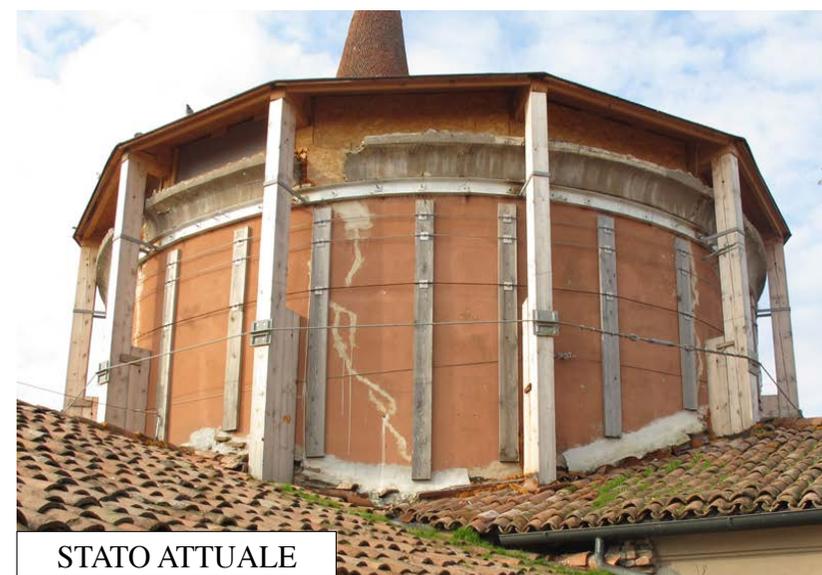
1.2 - CUPOLA, TIBURIO E LANTERNA

CROLLO DELLA PARTE SUPERIORE DELLA CUPOLA
-

CROLLO DELLA COPERTURA DEL TIBURIO
-

CROLLO DELLA LANTERNA E DELLA RELATIVA COPERTURA
-

ELEMENTI MANCANTI, ROTTI O DISTACCATI NELLA STRUTTURA MURARIA DEL TIBURIO

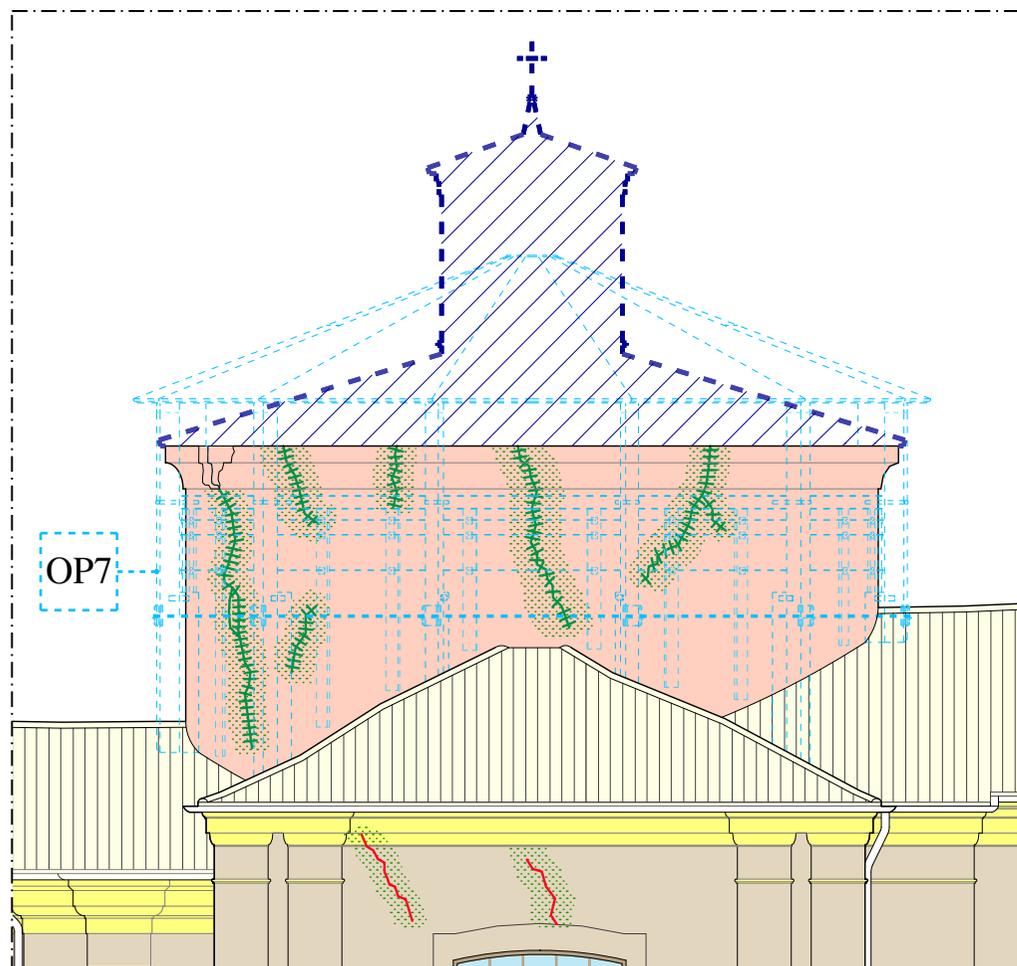
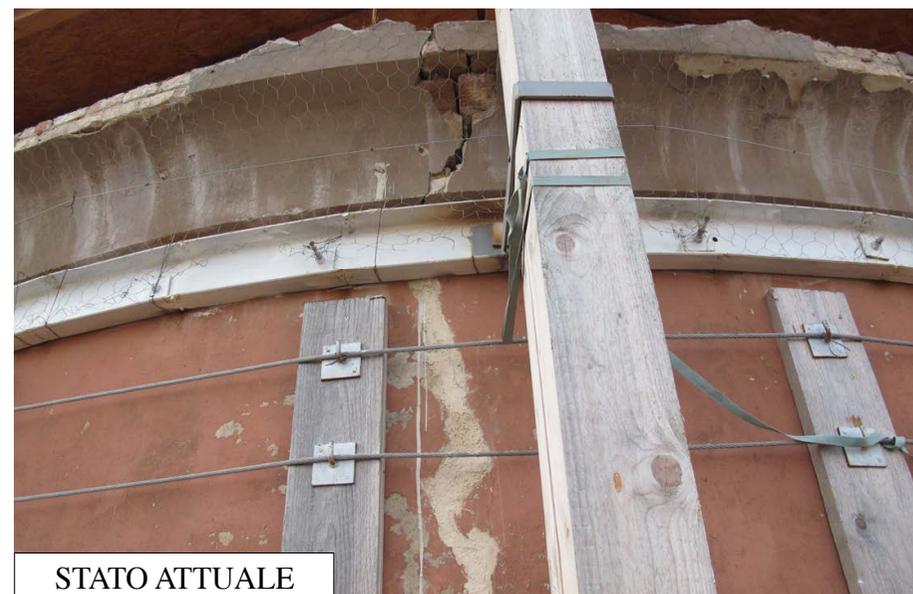
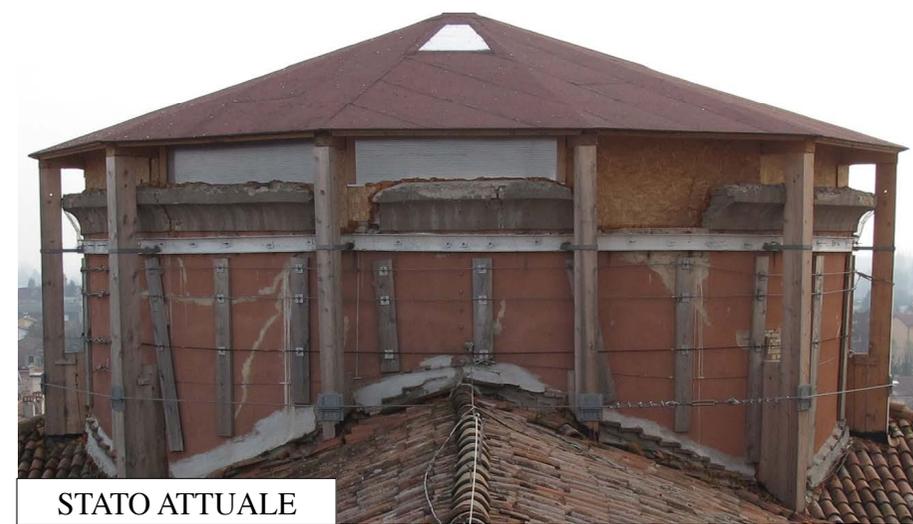
1.2 - CUPOLA, TIBURIO E LANTERNA

CROLLO DELLA PARTE SUPERIORE DELLA CUPOLA
-

CROLLO DELLA COPERTURA DEL TIBURIO
-

CROLLO DELLA LANTERNA E DELLA RELATIVA COPERTURA
-

ELEMENTI MANCANTI, ROTTI O DISTACCATI NELLA STRUTTURA MURARIA DEL TIBURIO
