COMUNE DI PIEVE DI CENTO

**CHIESA COLLEGIATA
DI SANTA MARIA MAGGIORE**

**INTERVENTI DI RIPARAZIONE
CON RAFFORZAMENTO LOCALE
A SEGUITO DEL SISMA DEL MAGGIO 2012**

PROGETTO ESECUTIVO

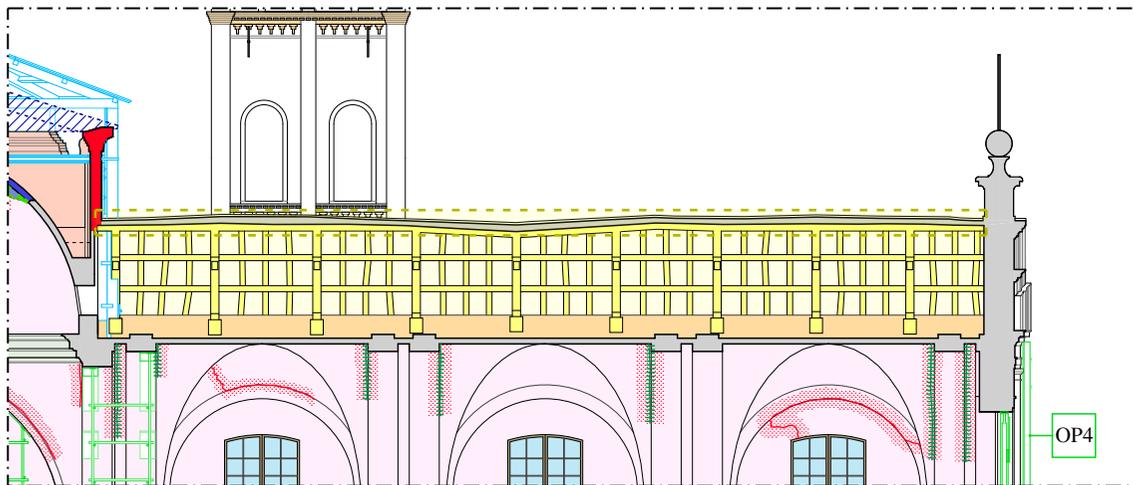
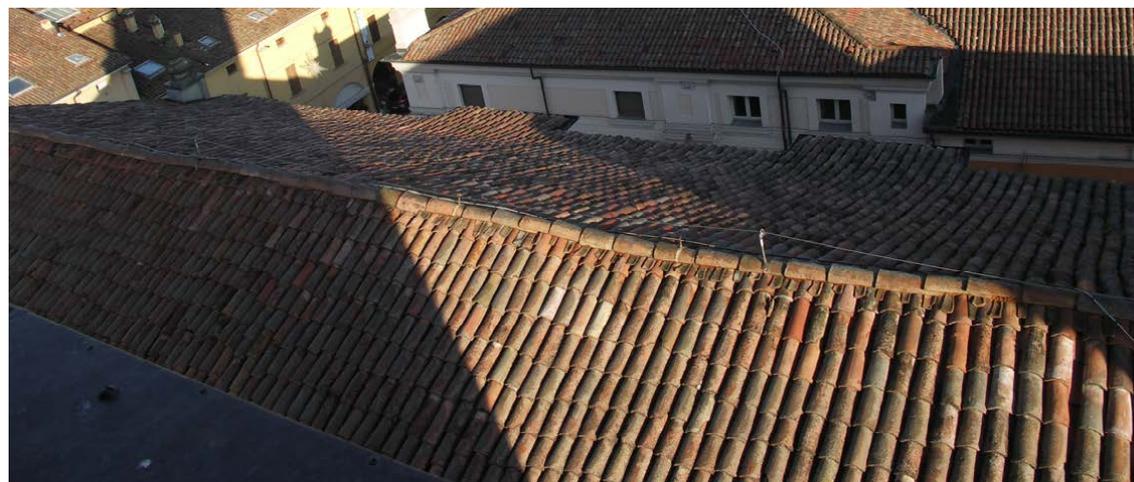
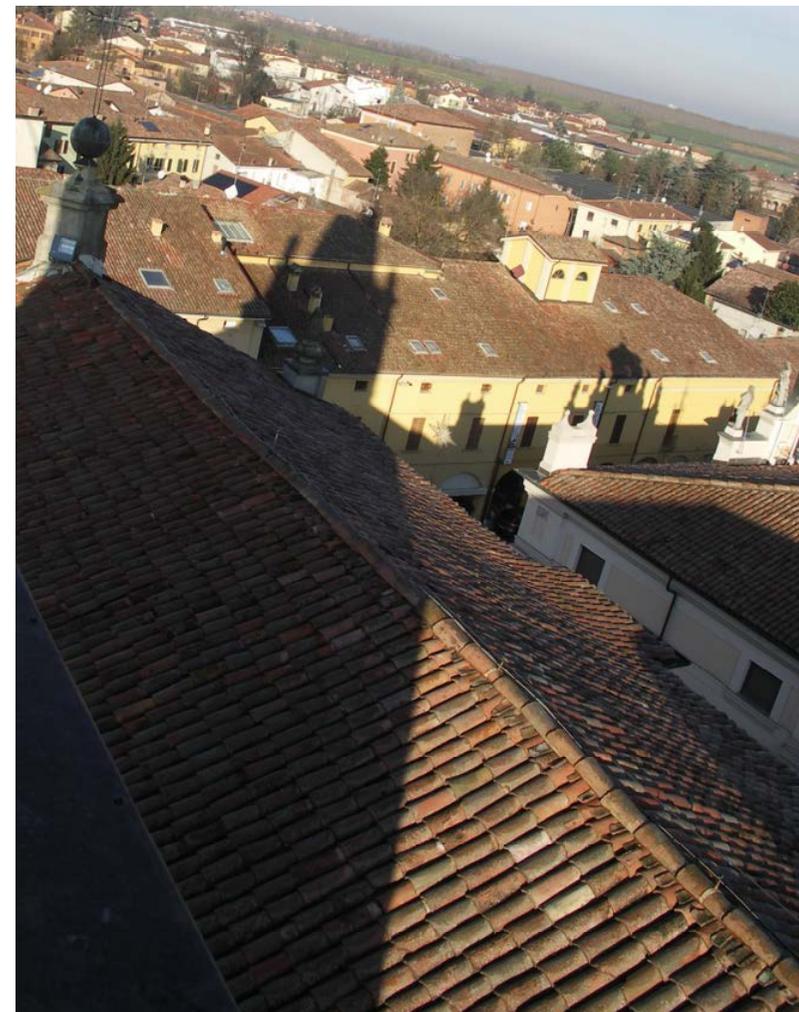
2.11 - MANTO DI COPERTURA

- PRESENZA DI ELEMENTI DANNEGGIATI NEL MANTO IN COPPI: 20% DELLE SUPERFICI

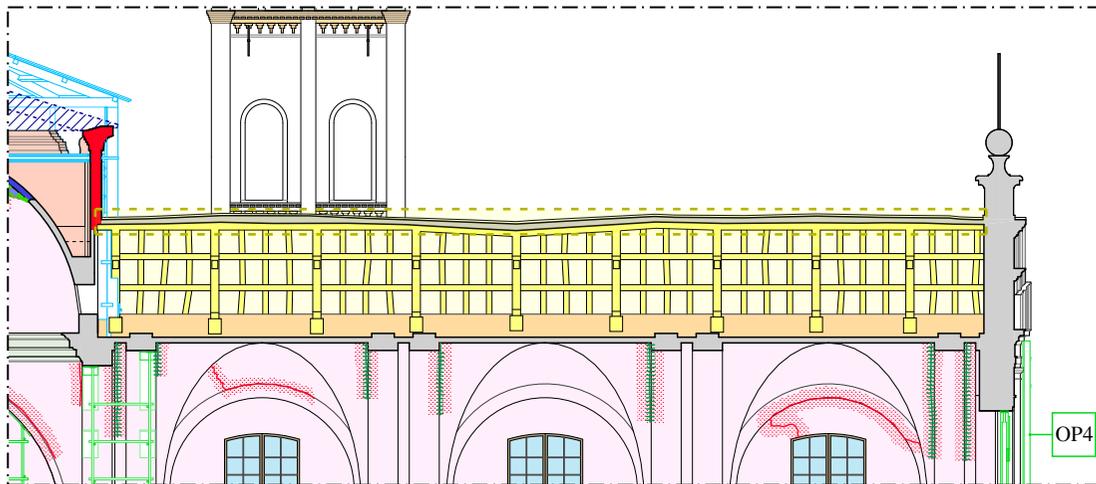
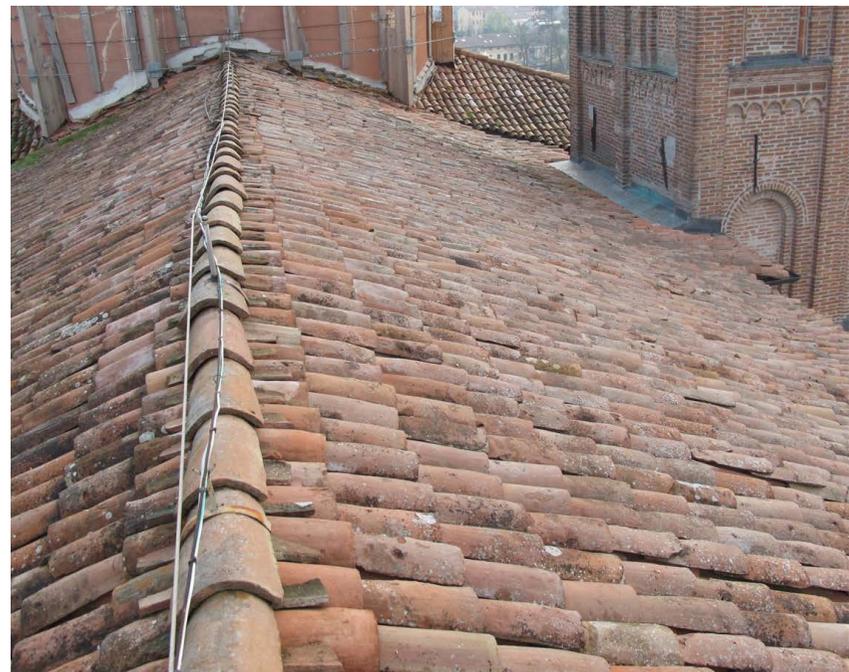
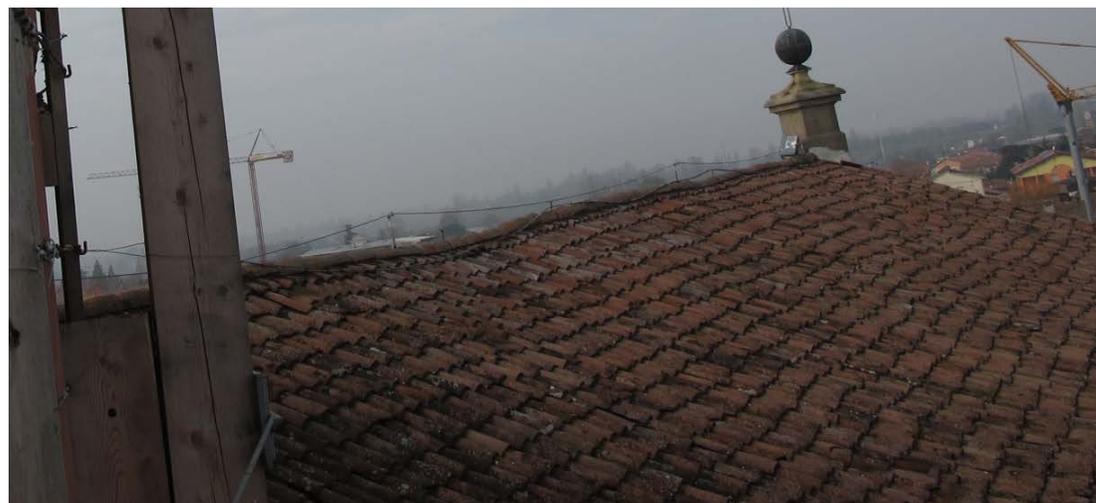
2.11 - MANTO DI COPERTURA

- PRESENZA DI ELEMENTI DANNEGGIATI NEL MANTO IN COPPI: 20% DELLE SUPERFICI

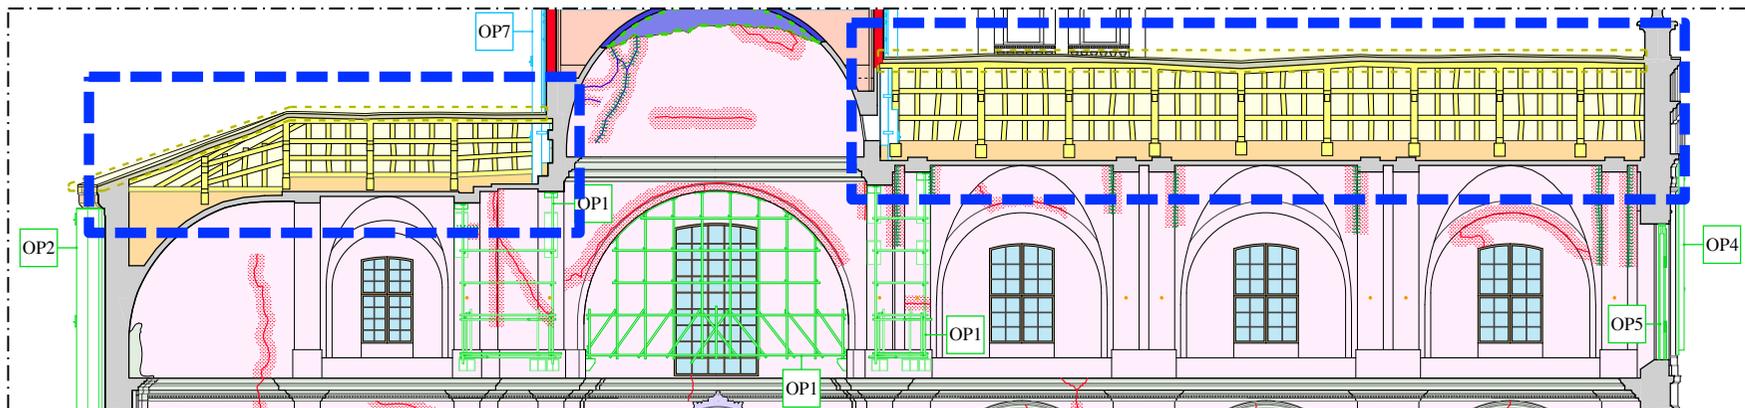
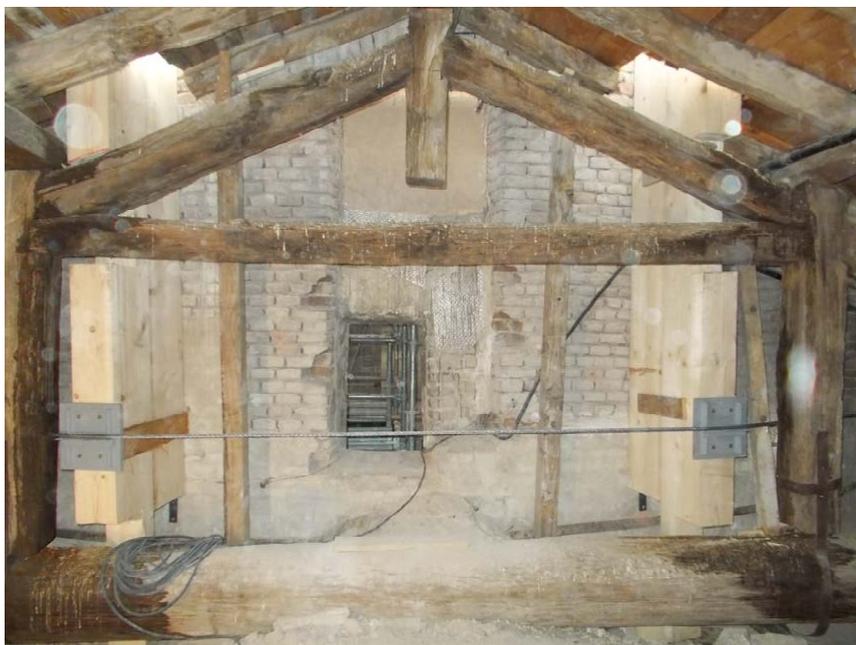
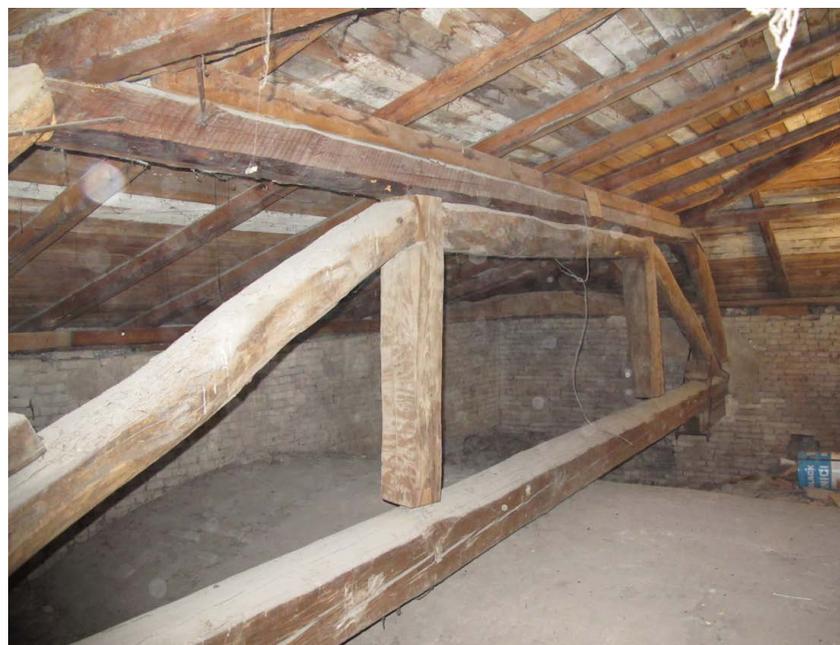
1.6 - STRUTTURE LIGNEE DEL COPERTO

- ABBASSAMENTO DELLE CAPRIATE CON APPOGGIO DELLE CATENE SULL'ESTRADOSSO DELLE VOLTE
- PRESENZA LOCALIZZATA DI LESIONI
- FENOMENI LOCALIZZATI DI INCURVAMENTO E DI MANCANZA DI PLANARITA' E ALLINEAMENTO DEGLI ELEMENTI STRUTTURALI

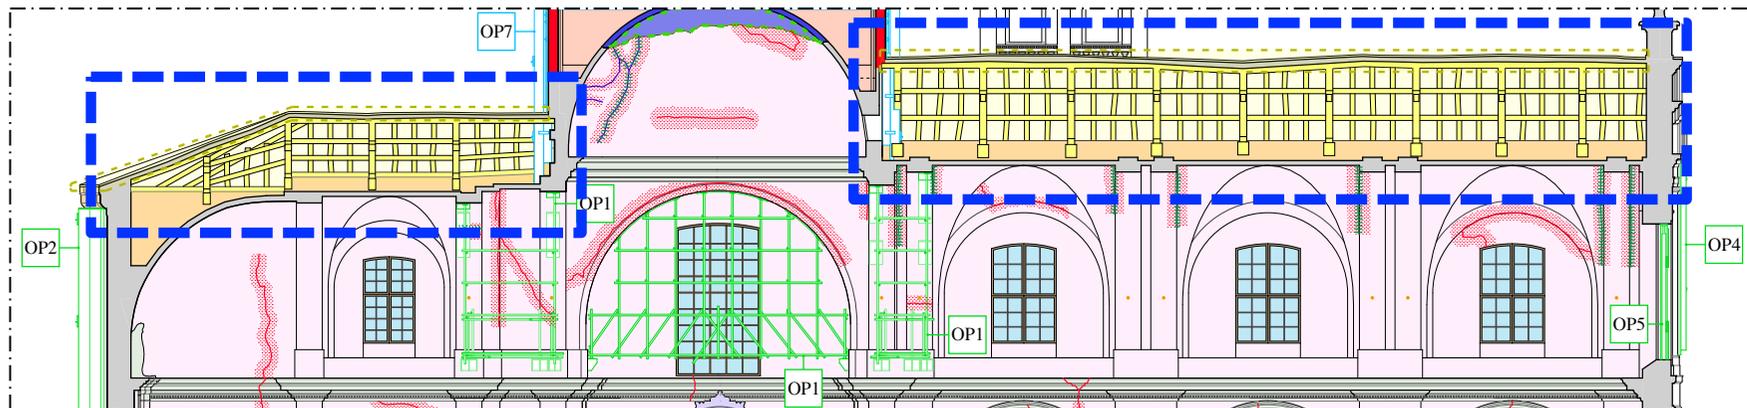
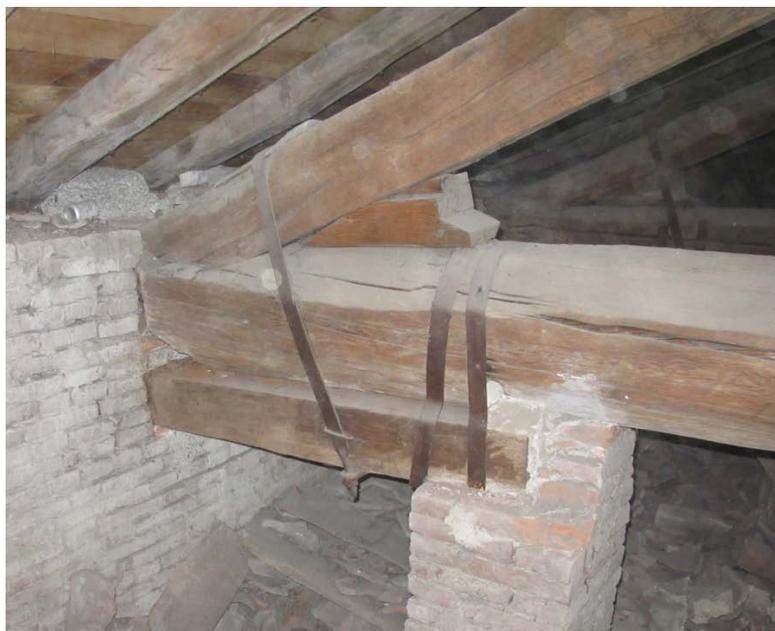
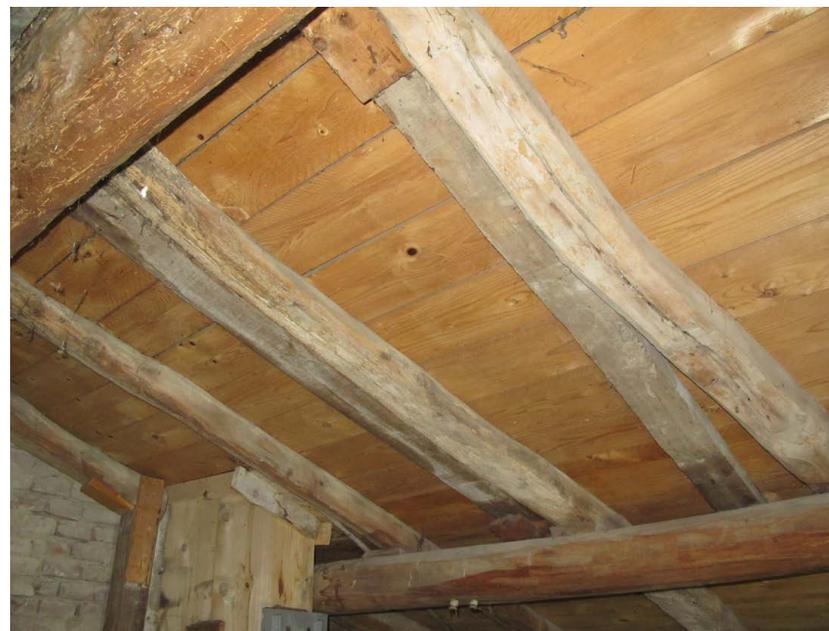
1.6 - STRUTTURE LIGNEE DEL COPERTO

- ABBASSAMENTO DELLE CAPRIATE CON APPOGGIO DELLE CATENE SULL'ESTRADOSSO DELLE VOLTE
- PRESENZA LOCALIZZATA DI LESIONI
- FENOMENI LOCALIZZATI DI INCURVAMENTO E DI MANCANZA DI PLANARITA' E ALLINEAMENTO DEGLI ELEMENTI STRUTTURALI

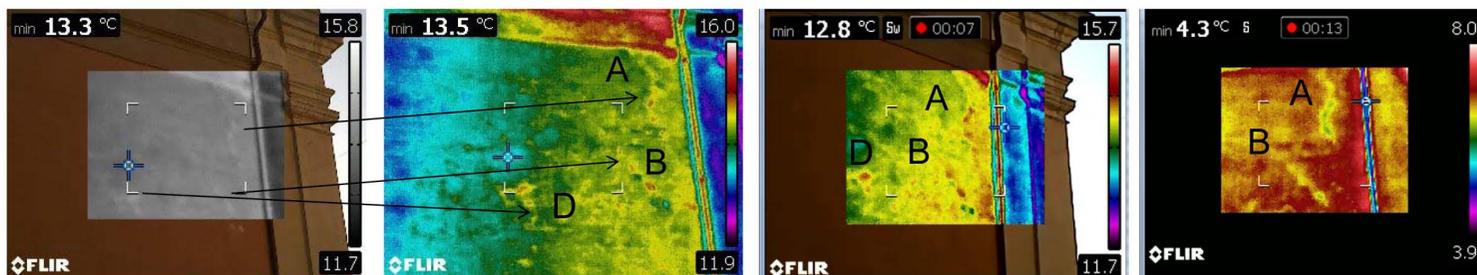
PROSPETTO NORD

LESIONI PASSANTI
