COMUNE DI PIEVE DI CENTO

**CHIESA COLLEGIATA
DI SANTA MARIA MAGGIORE**

**INTERVENTI DI RIPARAZIONE
CON RAFFORZAMENTO LOCALE
A SEGUITO DEL SISMA DEL MAGGIO 2012**

PROGETTO ESECUTIVO

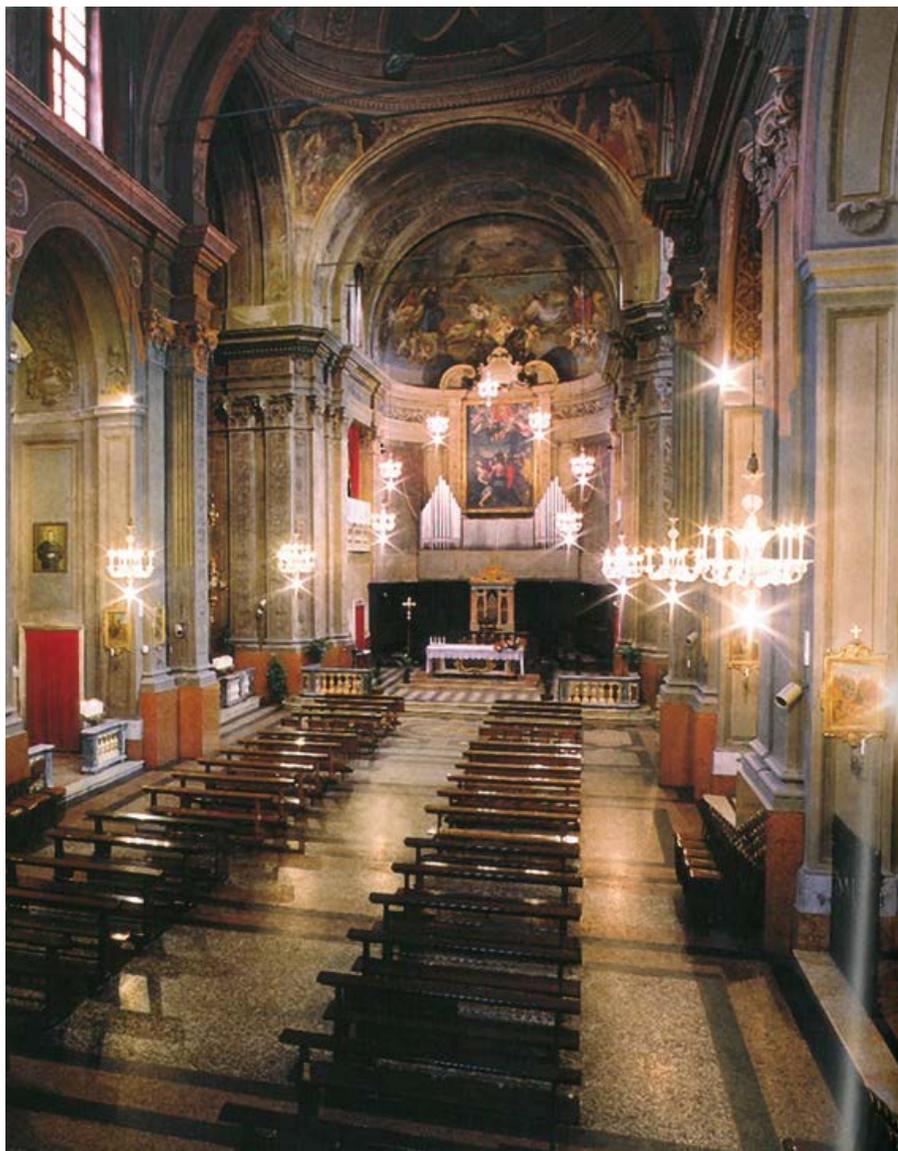
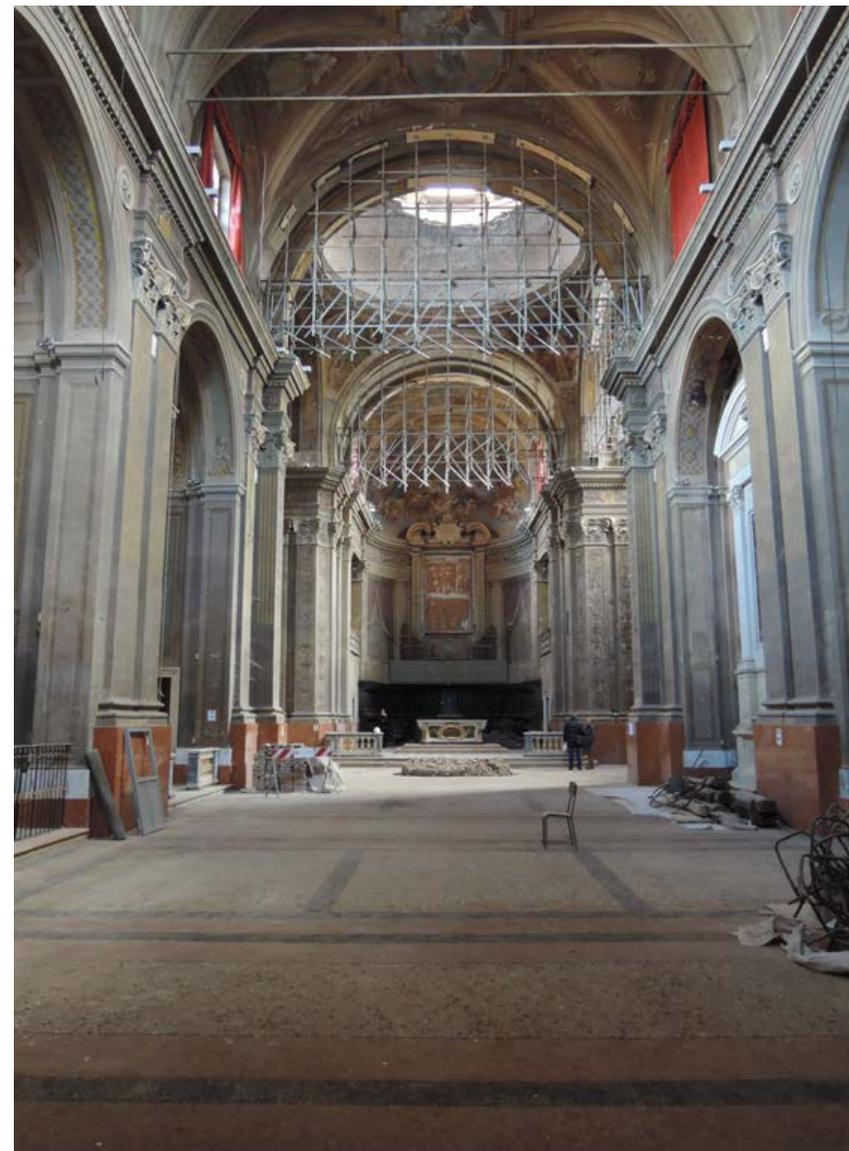
STATO PRECEDENTE IL SISMA

STATO ATTUALE

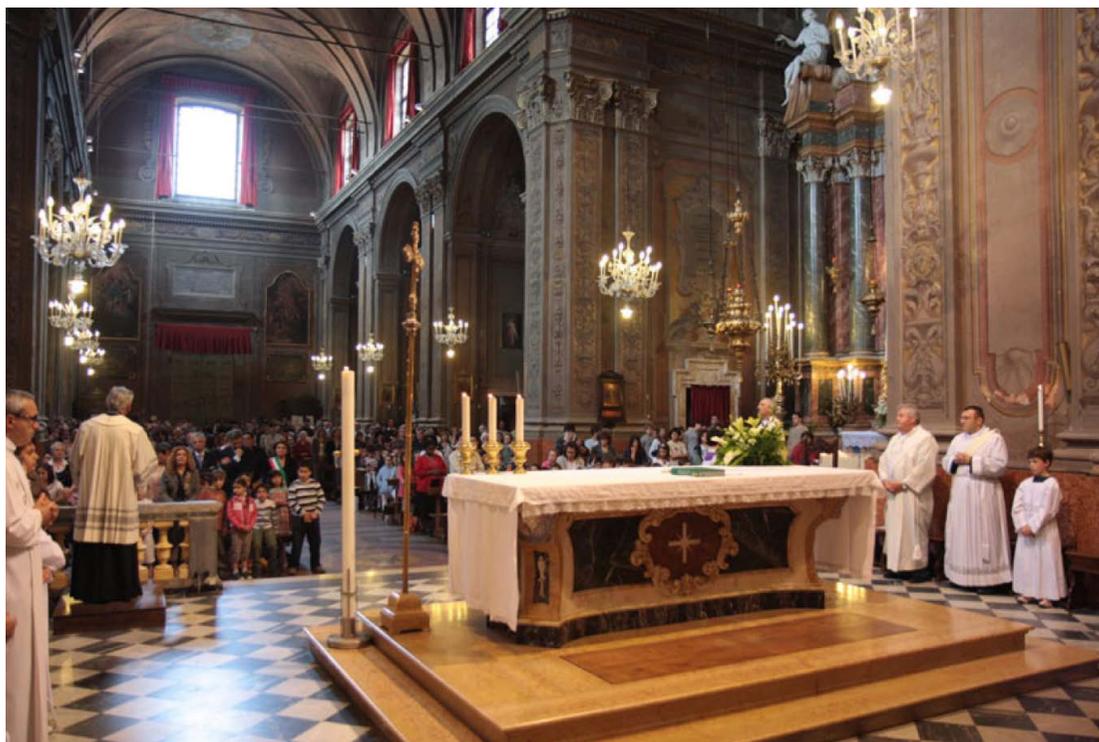
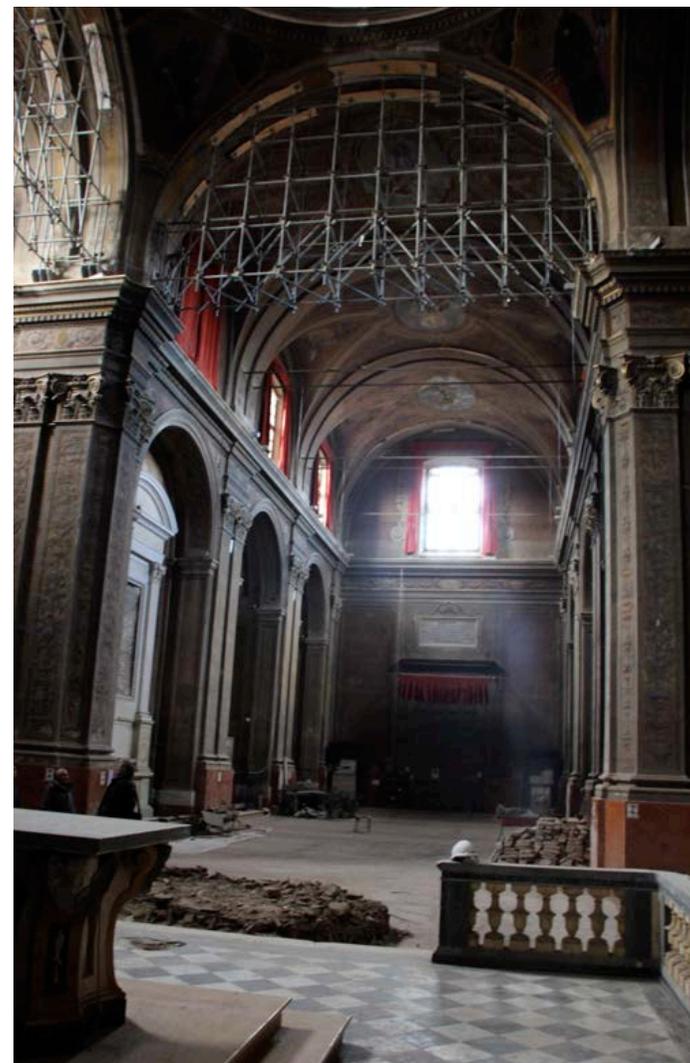
STATO PRECEDENTE IL SISMA

STATO ATTUALE

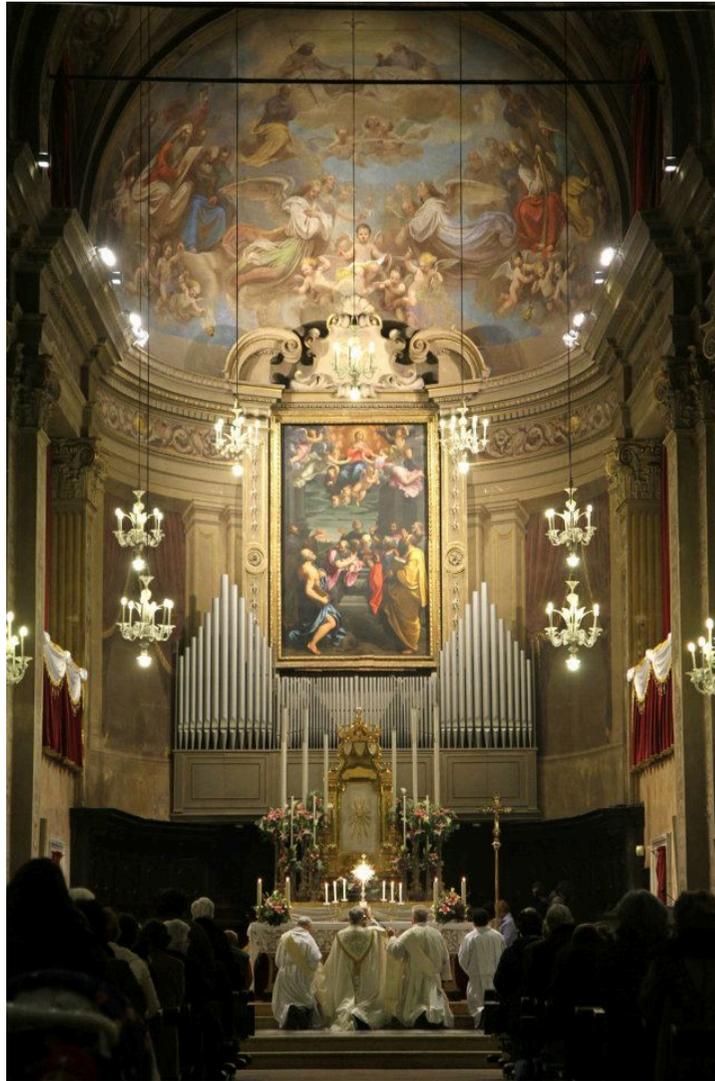
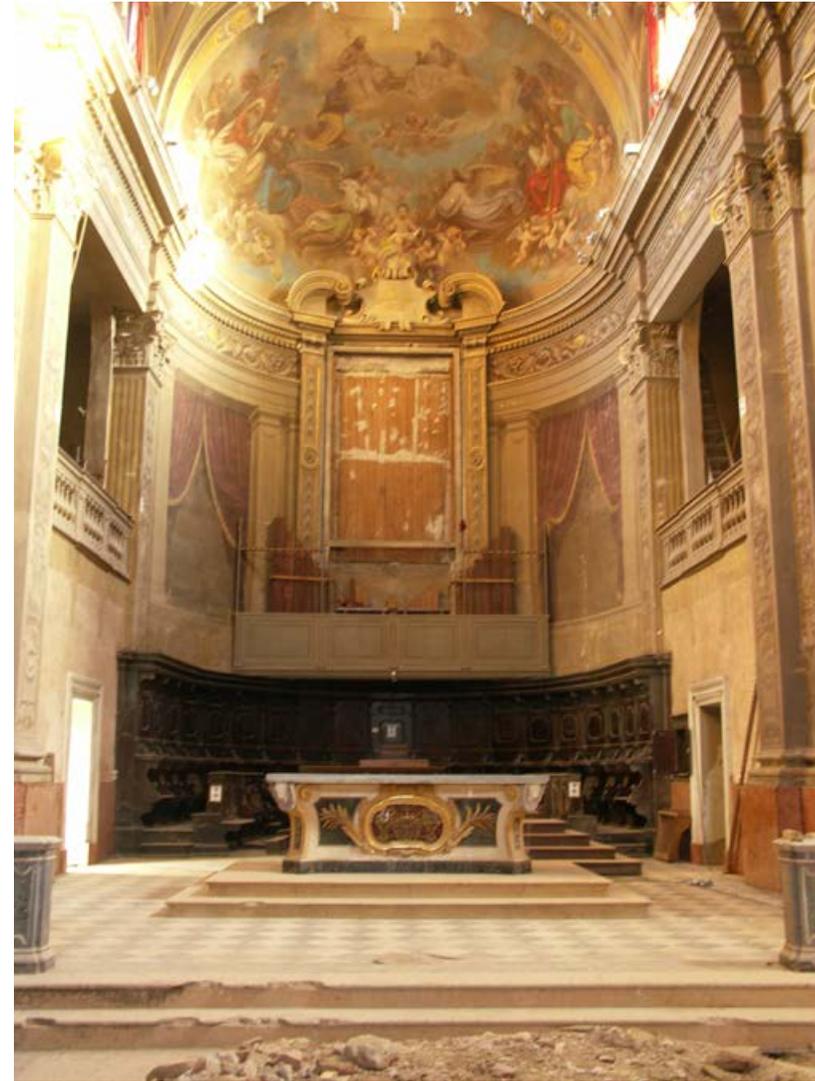
STATO PRECEDENTE IL SISMA

STATO ATTUALE

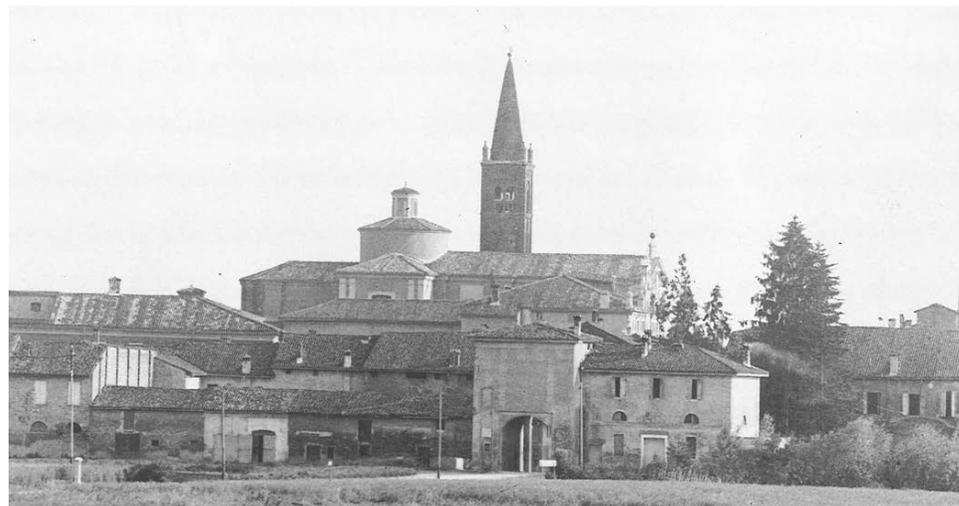
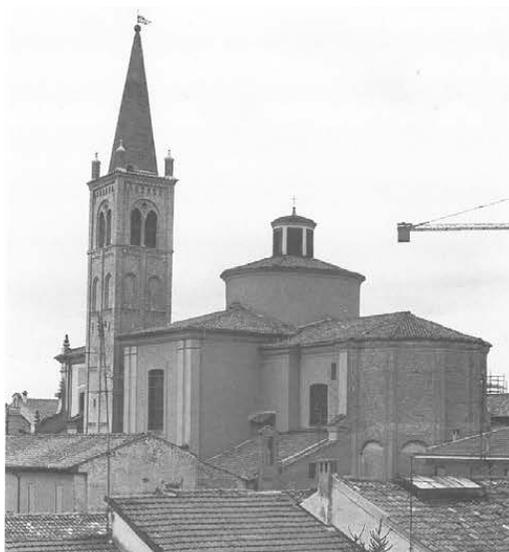
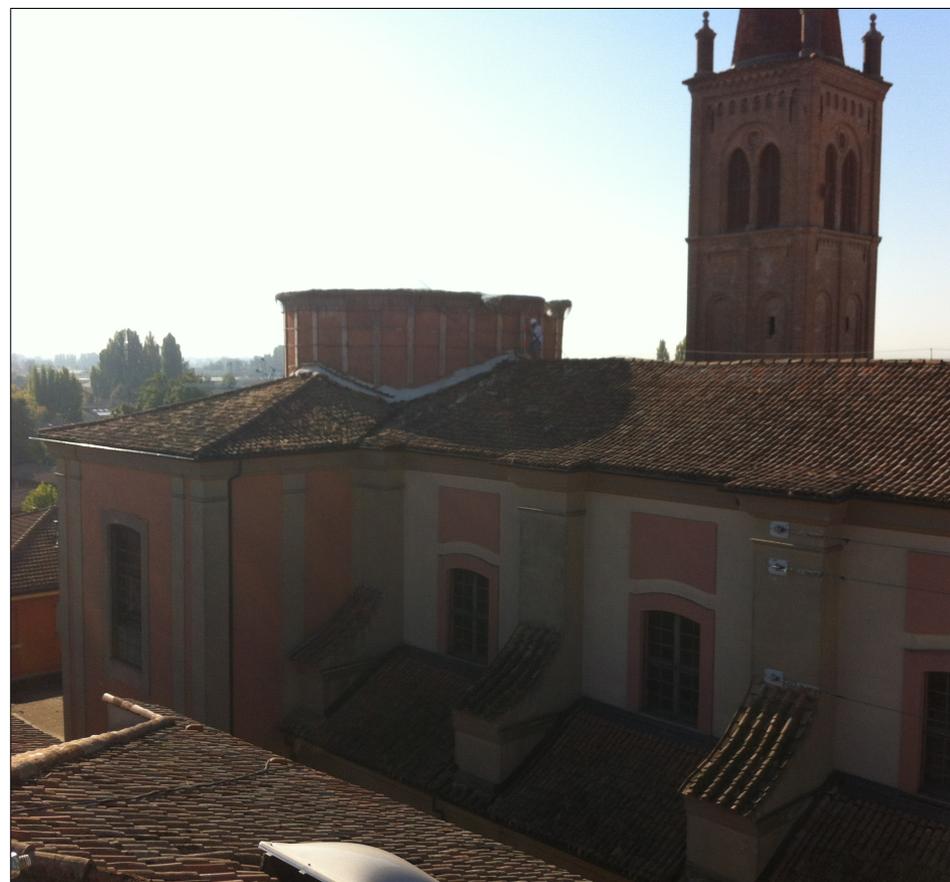
STATO PRECEDENTE IL SISMA

STATO ATTUALE

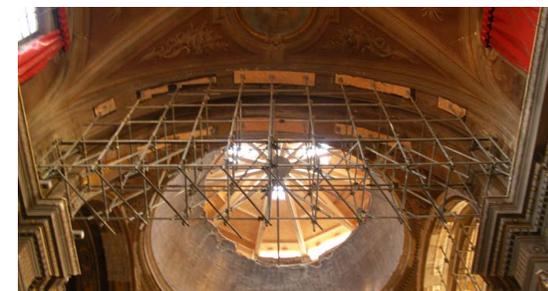
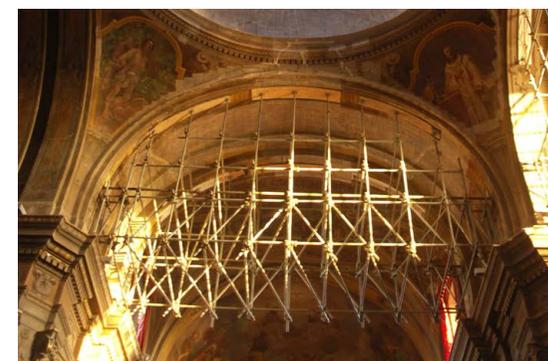
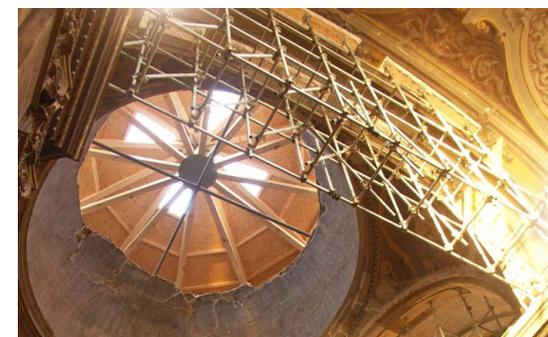
OP1 PUNTELLAMENTO DEGLI ARCHI LESIONATI - CENTINATURA METALLICA

- STRUTTURA IN TUBOLARI METALLICI CON SISTEMA A TUBO-GIUNTO
- BASI DI APPOGGIO IN MENSOLE DI ACCIAIO ANCORATE ALLA MURATURA IN CORRISPONDENZA DELLE IMPOSTE DELL'ARCO
- INTERPOSIZIONE DI TAVOLATO LIGNEO NELLE SUPERFICI DI CONTATTO FRA ARCO E TUBOLARI

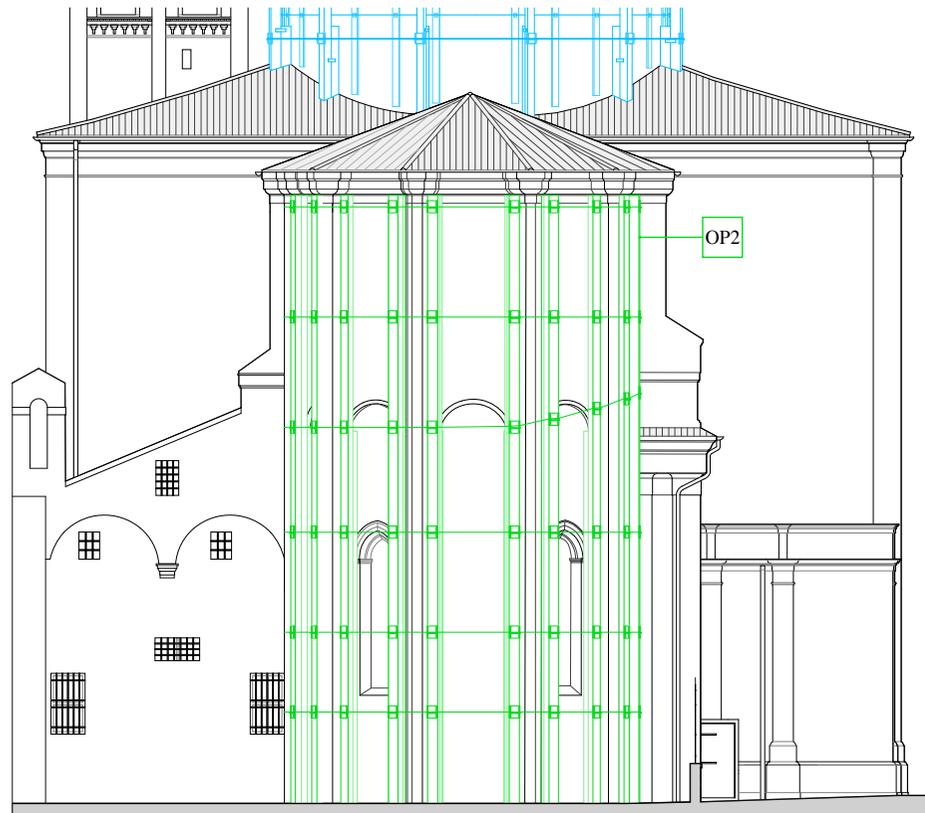
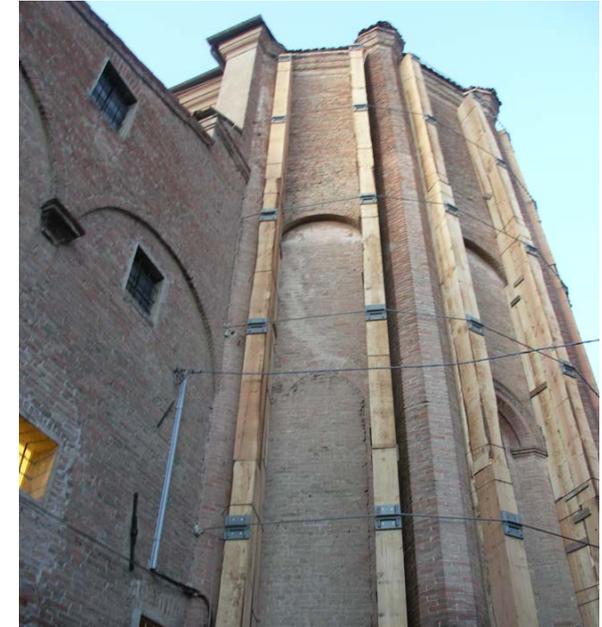
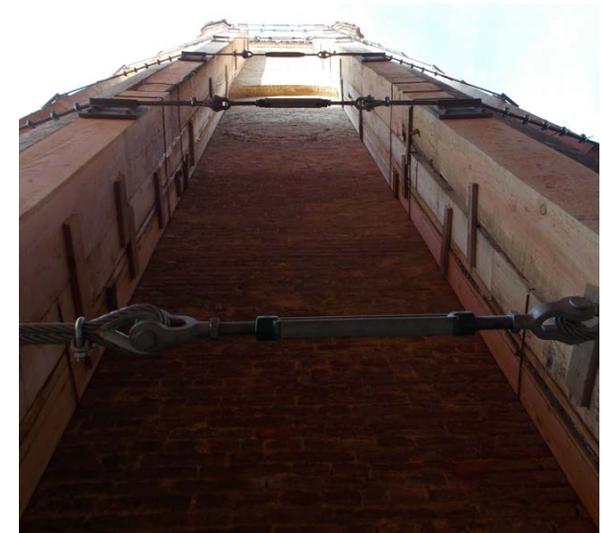
PROSPETTO EST - FRONTE ABSIDALE

OP2 PUNTELLAMENTO DELL'ABSIDE - TIRANTATURA IN LEGNO E ACCIAIO

- STRUTTURA DI SUPPORTO IN PILASTRI DI LEGNO ADDOSSATI AL PARAMENTO MURARIO
- TIRANTI IN CAVI DI ACCIAIO ANCORATI AI PILASTRI E AL CORPO DI FABBRICA DELLA CHIESA MEDIANTE PIASTRE DI ACCIAIO

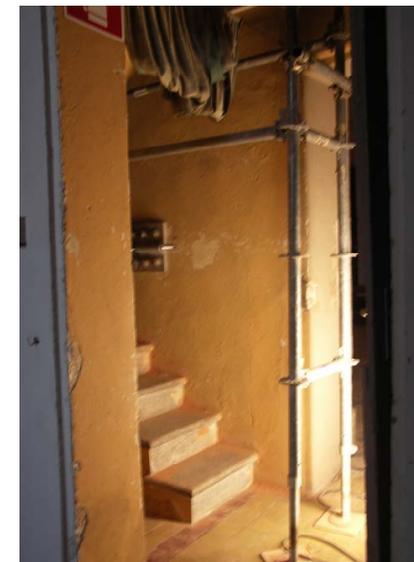
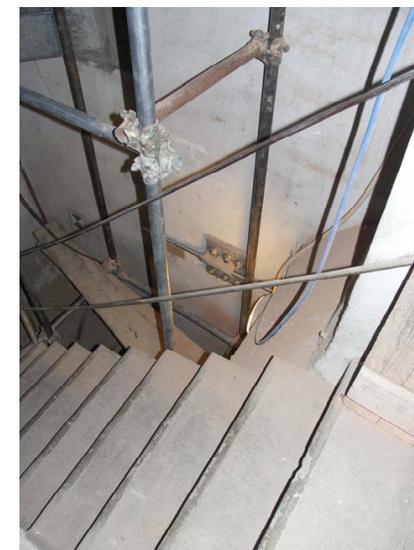
OP3 PUNTELLAMENTO DI STRUTTURE ORIZZONTALI
- STRUTTURA IN TUBOLARI METALLICI CON SISTEMA A TUBO-GIUNTO

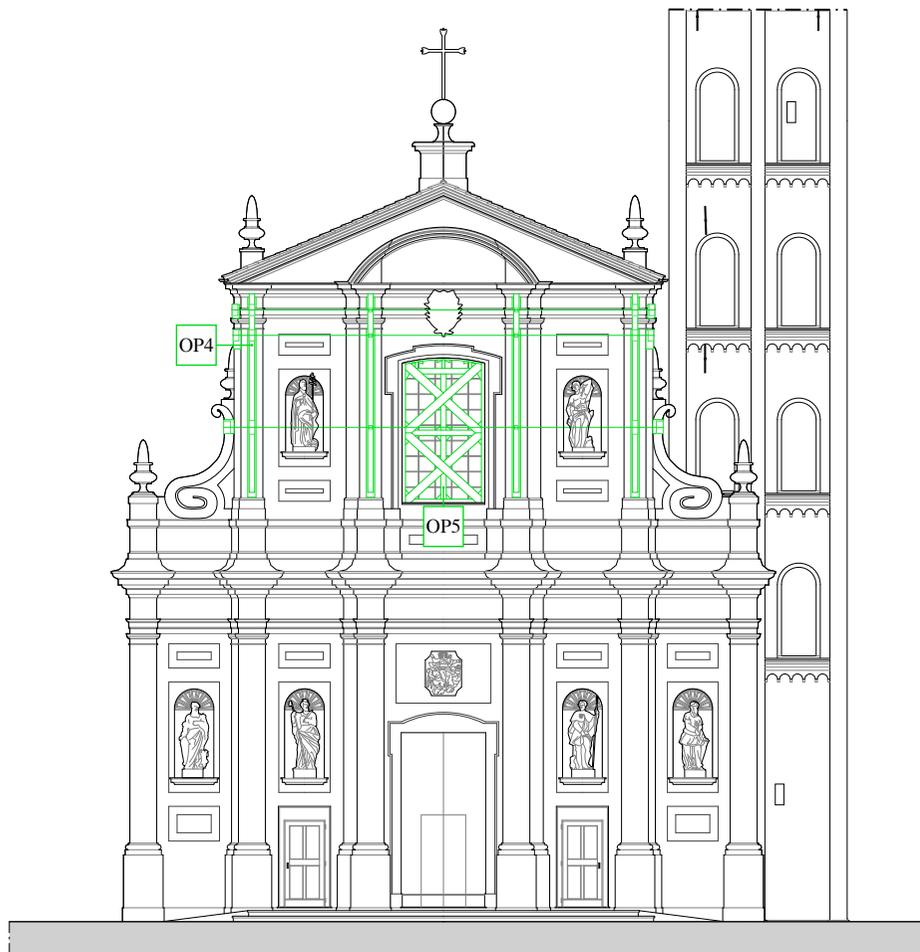
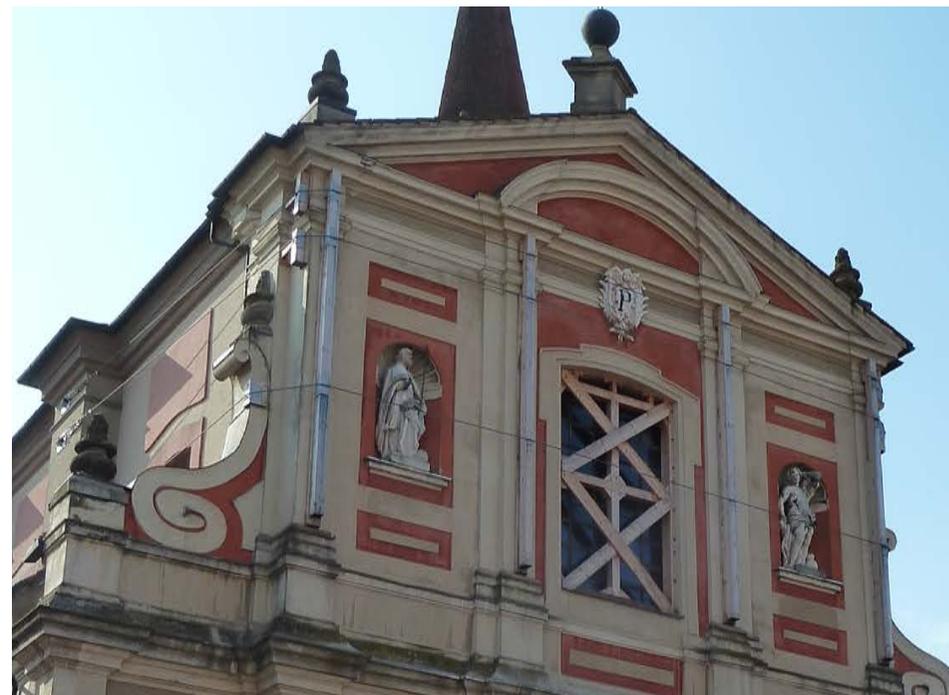
PROSPETTO OVEST - FACCIATA

OP4 PUNTELLAMENTO DELLA FACCIATA - TIRANTATURA IN LEGNO E ACCIAIO

- STRUTTURA DI SUPPORTO IN MURALI E TAVOLE DI LEGNO ADERENTI AL PARAMENTO MURARIO
- TIRANTI IN CAVI DI ACCIAIO ANCORATI AI PILASTRINI E AL CORPO DI FABBRICA DELLA CHIESA MEDIANTE PIASTRE DI ACCIAIO

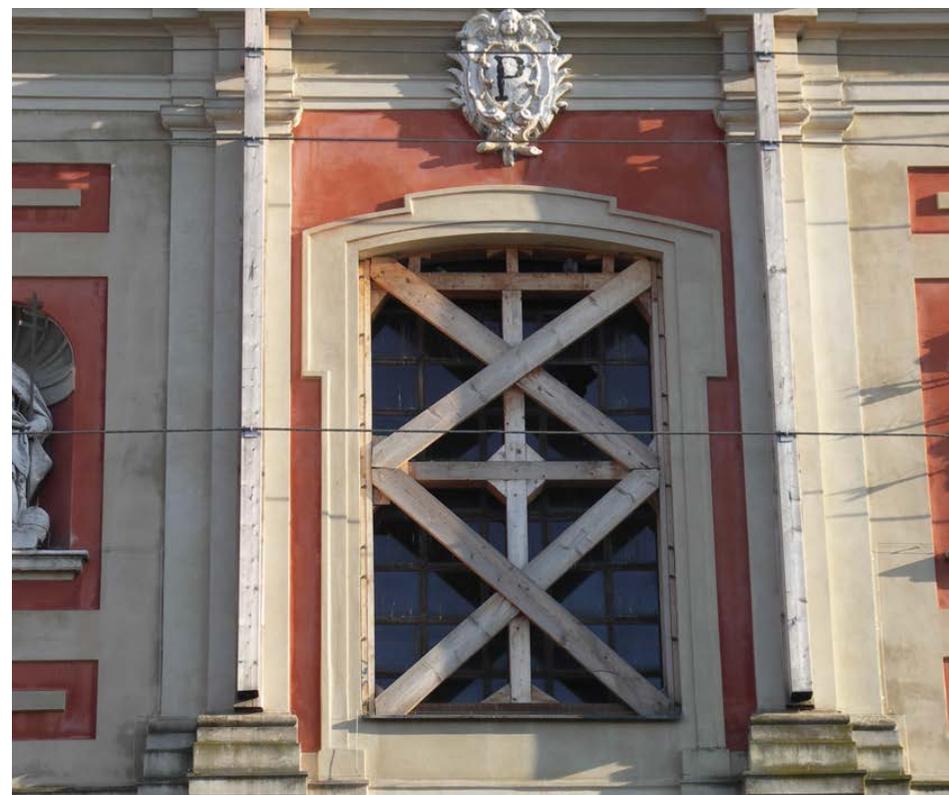
PROSPETTO OVEST - FACCIATA

- OP5** PUNTELLAMENTO DEL FINESTRONE DI FACCIATA - SBADACCHIATURA IN LEGNO
- STRUTTURA LIGNEA IN MURALI E CUNEI CON CONTROVENTATURE IN TAVOLATO

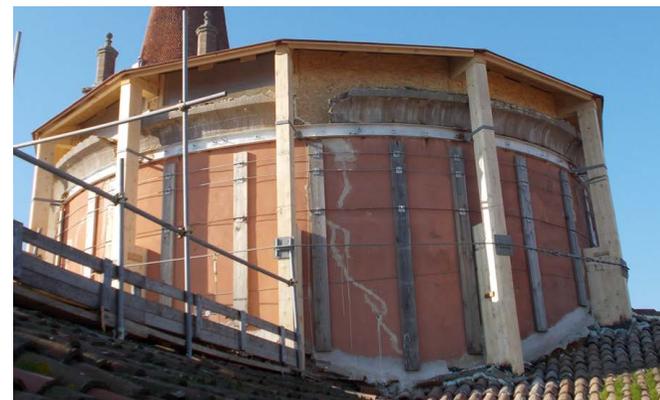
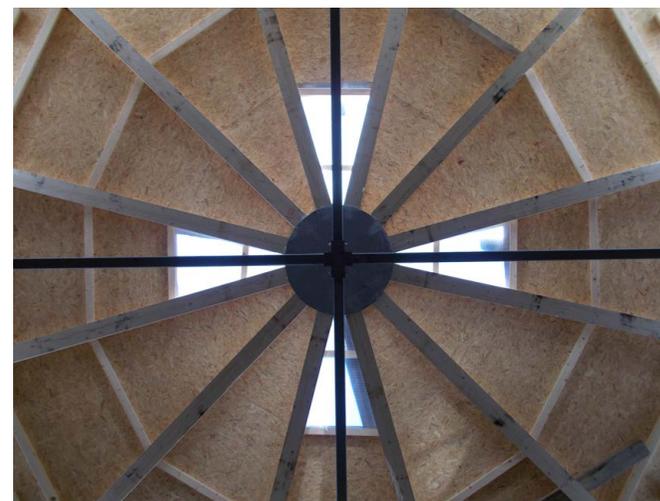
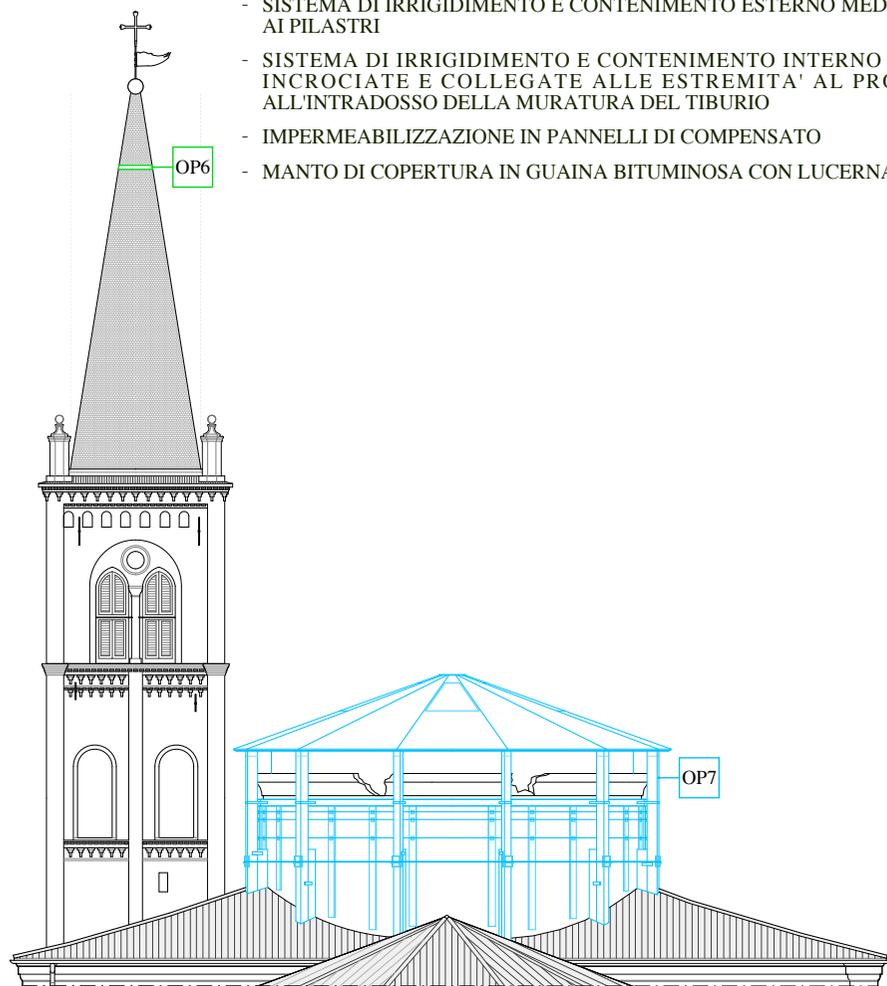
PROSPETTO EST - FRONTE ABSIDALE

COPERTURA DEL TIBURIO

- STRUTTURA PORTANTE IN TRAVI E PILASTRI DI LEGNO
- ANCORAGGIO DELLA STRUTTURA PORTANTE AL TIBURIO MEDIANTE COLLEGAMENTO DEI PILASTRI A DUE PROFILATI IN ACCIAIO TIPO UPN FISSATI CON PERNI ALL'INTRADOSSO E ALL'ESTRADOSSO DELLA MURATURA
- SISTEMA DI IRRIGIDIMENTO E CONTENIMENTO ESTERNO MEDIANTE TIRANTI E PIASTRE IN ACCIAIO FISSATE AI PILASTRI
- SISTEMA DI IRRIGIDIMENTO E CONTENIMENTO INTERNO MEDIANTE COPPIA DI CATENE DI ACCIAIO, INCROCIATE E COLLEGATE ALLE ESTREMITA' AL PROFILATO IN ACCIAIO TIPO UPN FISSATO ALL'INTRADOSSO DELLA MURATURA DEL TIBURIO
- IMPERMEABILIZZAZIONE IN PANNELLI DI COMPENSATO
- MANTO DI COPERTURA IN GUAINA BITUMINOSA CON LUCERNAI IN PLEXIGLASS

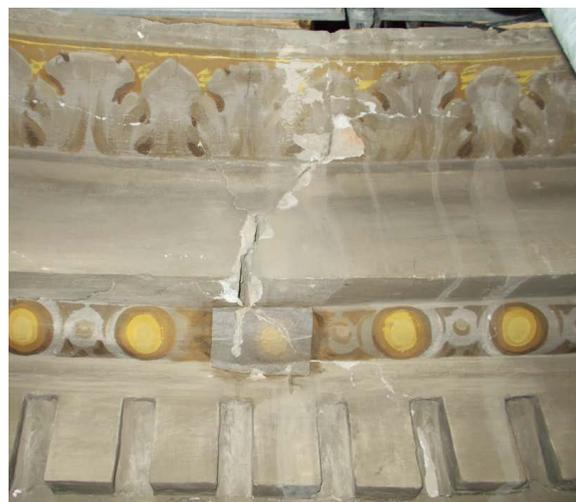
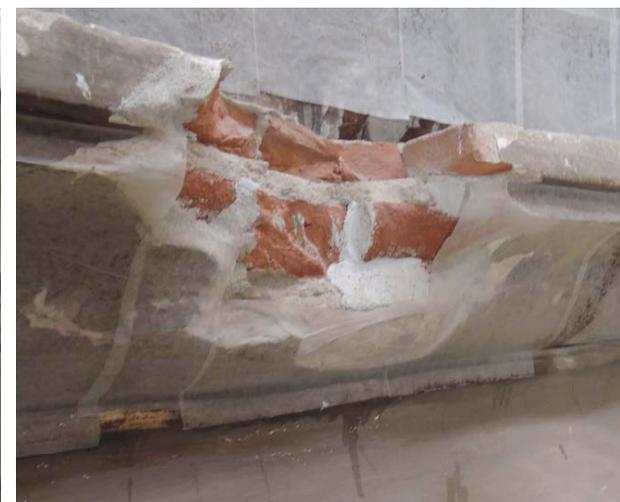
2.6 - ORNATI ARCHITETTONICI IN LATERIZIO E STUCCO TINTEGGIATO E DECORATO

- LOCALIZZATE ROTTURE, FESSURAZIONI E MANCANZE DI MATERIALE: 40% DELLE SUPERFICI
- PRESENZE LOCALIZZATE DI DETRITI: 40% DELLE SUPERFICI
- PRESENZE LOCALIZZATE DI MACCHIE DI UMIDITA' CONSEGUENTI ALL'INGRESSO DI ACQUA PIOVANA: 40% DELLE SUPERFICI
- PRESENZA DIFFUSA DI DEPOSITI SUPERFICIALI DOVUTI ALLA SEDIMENTAZIONE DI POLVERI E A DEIEZIONE DI AVIFAUNA

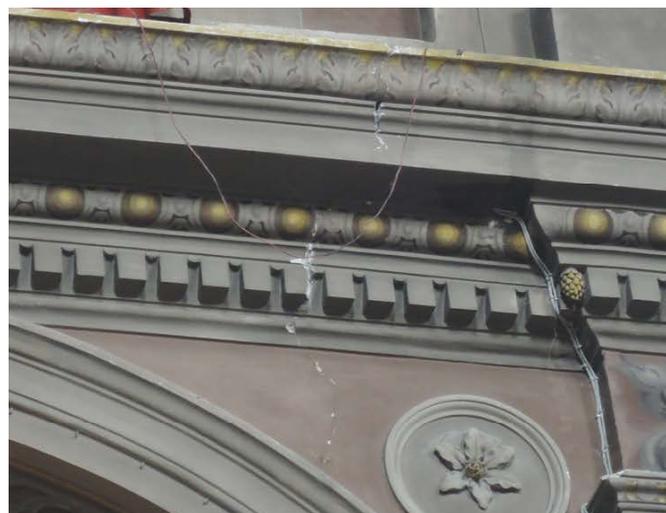
2.6 - ORNATI ARCHITETTONICI IN LATERIZIO E STUCCO TINTEGGIATO E DECORATO

- LOCALIZZATE ROTTURE, FESSURAZIONI E MANCANZE DI MATERIALE: 40% DELLE SUPERFICI
- PRESENZE LOCALIZZATE DI DETRITI: 40% DELLE SUPERFICI
- PRESENZE LOCALIZZATE DI MACCHIE DI UMIDITA' CONSEGUENTI ALL'INGRESSO DI ACQUA PIOVANA: 40% DELLE SUPERFICI
- PRESENZA DIFFUSA DI DEPOSITI SUPERFICIALI DOVUTI ALLA SEDIMENTAZIONE DI POLVERI E A DEIEZIONE DI AVIFAUNA

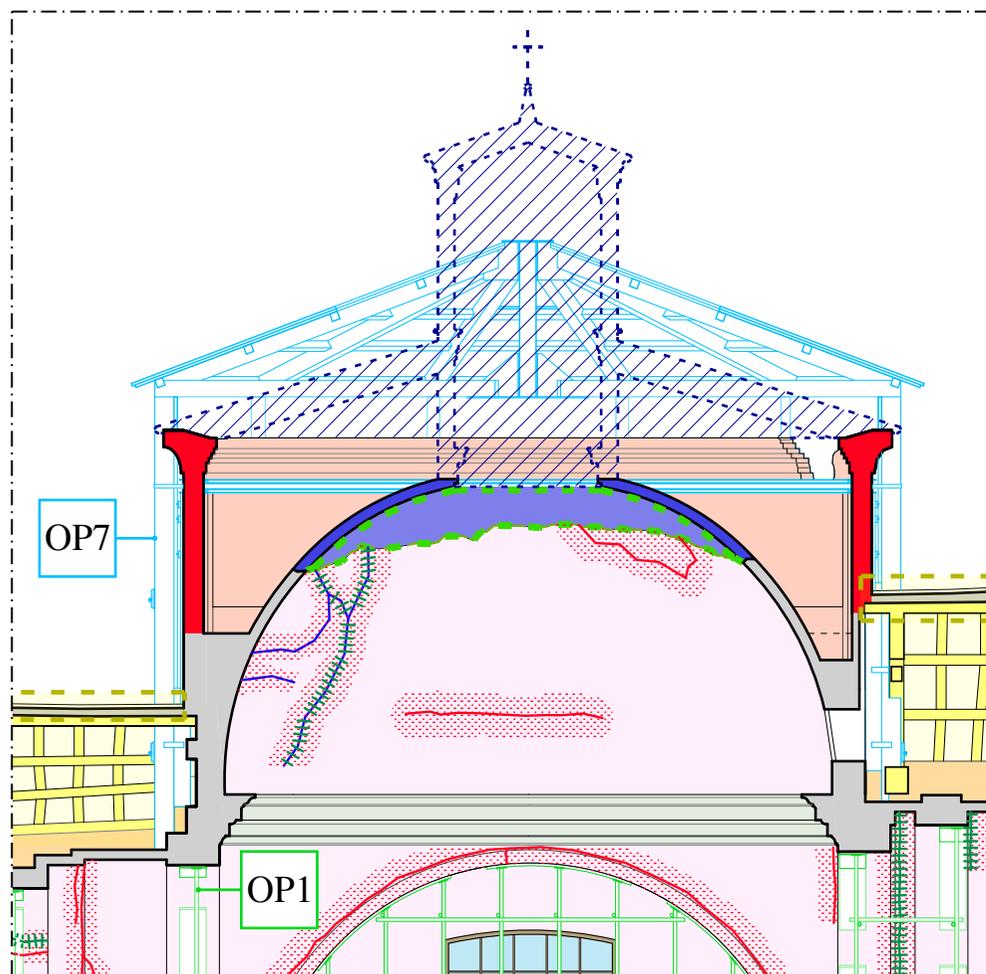
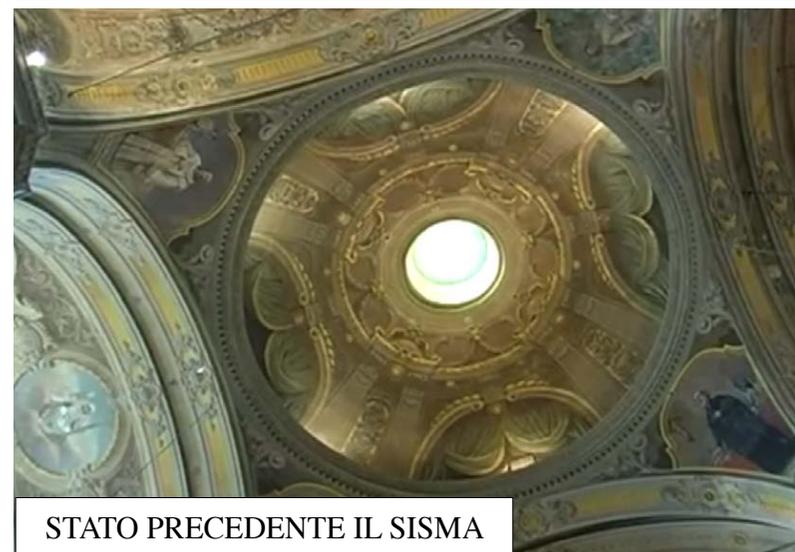
PERDITA DEGLI APPARATI DECORATIVI PITTORICI A SEGUITO DEL CROLLO DELLA PARTE SUPERIORE DELLA CUPOLA
-

CROLLO DELLA COPERTURA DEL TIBURIO
CROLLO DELLA LANTERNA E DELLA RELATIVA COPERTURA

- 1.2.A: RICOSTRUZIONE DELLA PARTE SUPERIORE DELLA CUPOLA CON STRUTTURA IN MURATURA DI MATTONI
- 1.2.F: RIMOZIONE DELLE PORZIONI DI MURATURA DEL TIBURIO LESIONATE E NON PIU' RECUPERABILI

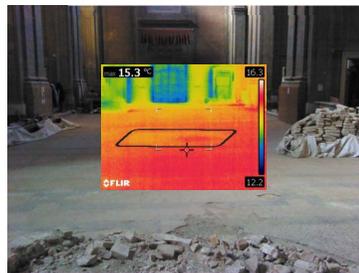
Avvallamento della pavimentazione

La termocamera evidenzia un cambiamento di temperatura proprio in corrispondenza all'avvallamento della pavimentazione come rilevato da indagine GPR .

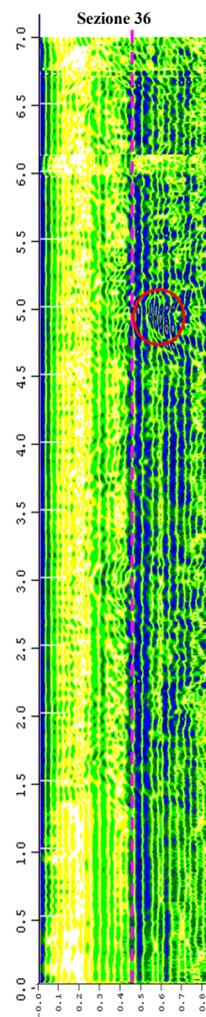
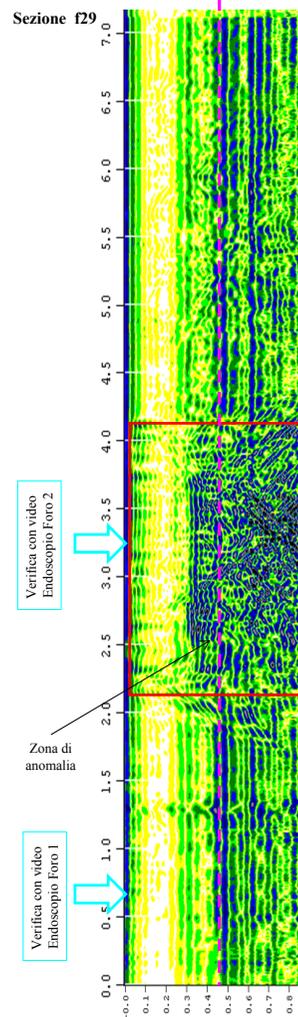
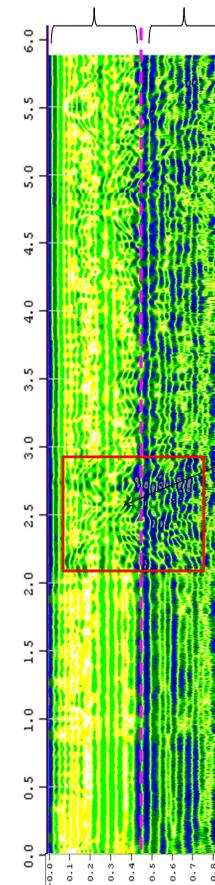
Dettaglio 1 pilastri, indagine georadar

Tutti i pilastri mettono in evidenza una muratura in laterizio con una particolarità: una discontinuità compresa tra 40 e 50cm di spessore, riconducibile a due possibili fasi costruttive degli stessi pilastri, come «rivestiti»

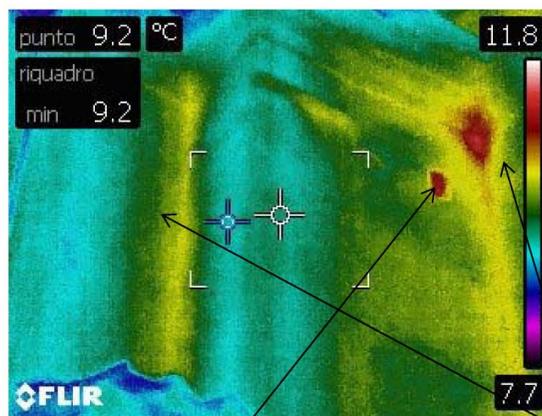
Vuoto post verifica anomalia 1

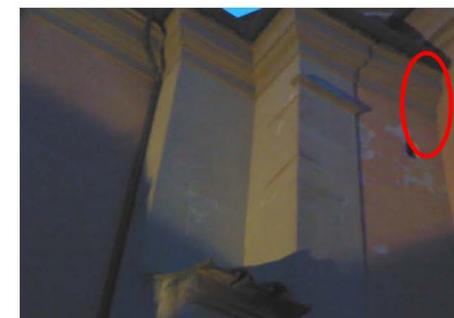
Assenza di ammorsatura

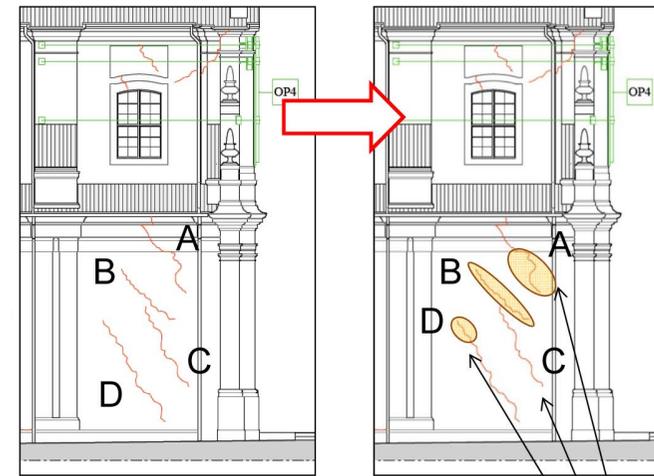
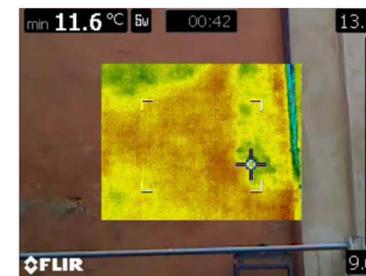
PROSPETTO NORD

LESIONI PASSANTI
